# Revitalizace vodních toků – pomohou komplexní pozemkové úpravy?

Ing. Martin Neruda, Ph.D.

# Revitalizace Rokytky v suchém poldru Čihadla

## **Revitalizace Vápenického potoka**

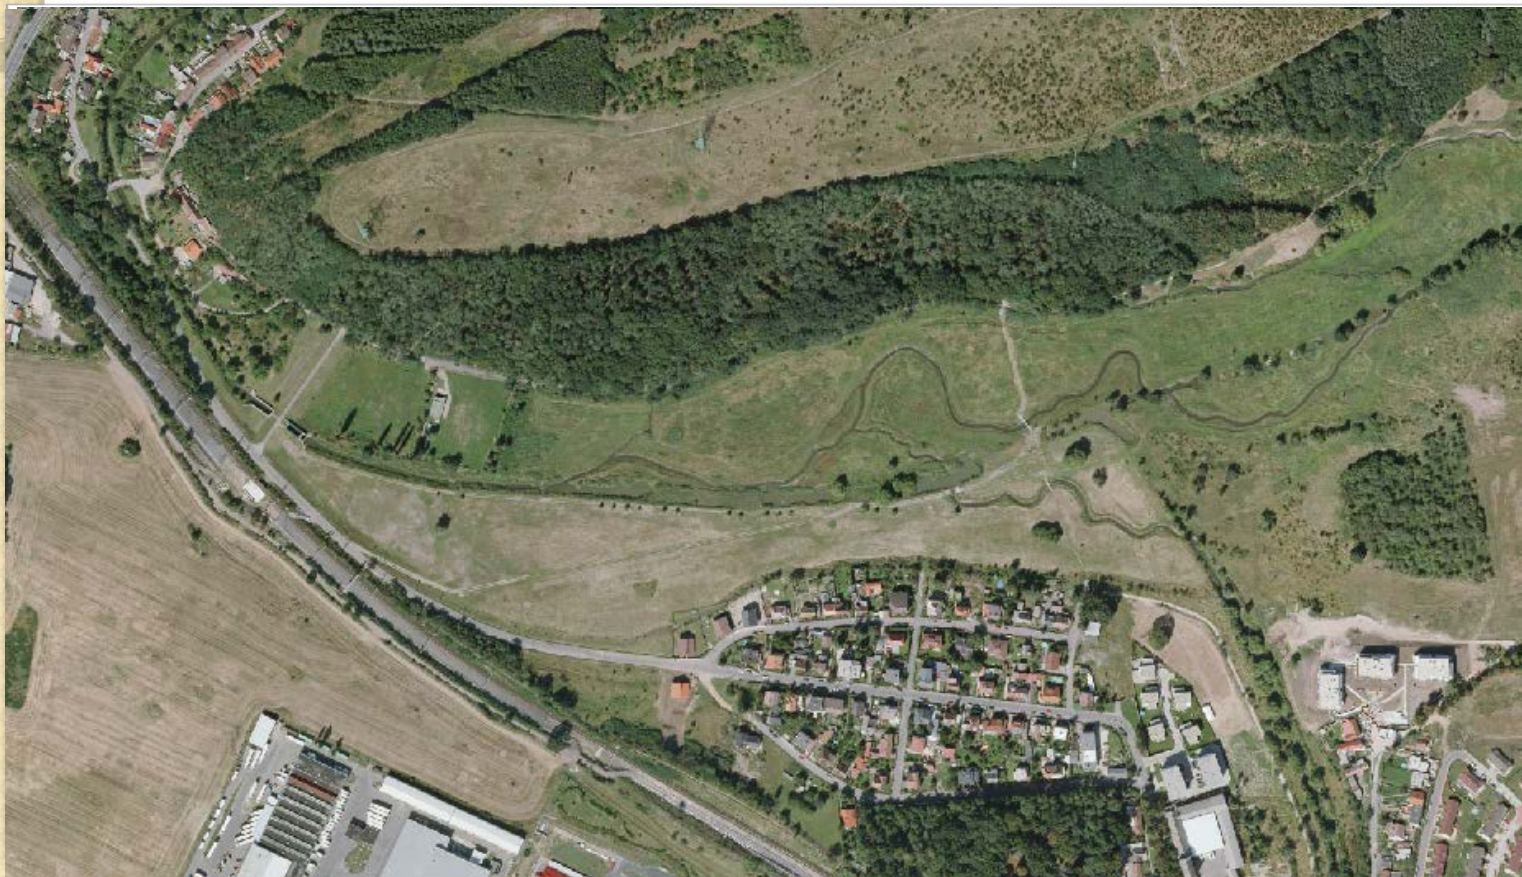
# Průběh revitalizace - celek

- V rámci revitalizace suchého poldru byl Svěpravický potok odkloněn na sever až k přilehlému lesu a podél lesní cesty povede v trase stávajícího příkopu až k psímu cvičišti, kde se opět setká s Rokytkou.

- Potok byl prodloužen o cca 1,1 km. Také soutok Hostavického potoka s Rokytkou byl posunut dále po proudu. Hostavický potok tak před soutokem stačí ještě opsat **několik oblouků**. Nové koryto Rokytky vede v několika obloucích středem suchého poldru a na třech místech křížuje původní trasu. Původní koryto Rokytky bylo částečně zasypáno. Byly ponechány hlubší části starého koryta a byly rozšířeny, a tak vznikla **soustava průtočných a neprůtočných malých vodních ploch**.

- Hloubka nových koryt je maximálně 1 m a sklon svahů 1:2.
- Ve vodních plochách byly některé břehy ponechány kolmé pro ptáky, kteří využívají tato **stanoviště k hnízdění**. Nová koryta vodních toků byla osázena **doprovodnou vegetací**, a to nejen keřovou a stromovou, ale i **různými druhy mokřadních kvetoucích rostlin**.

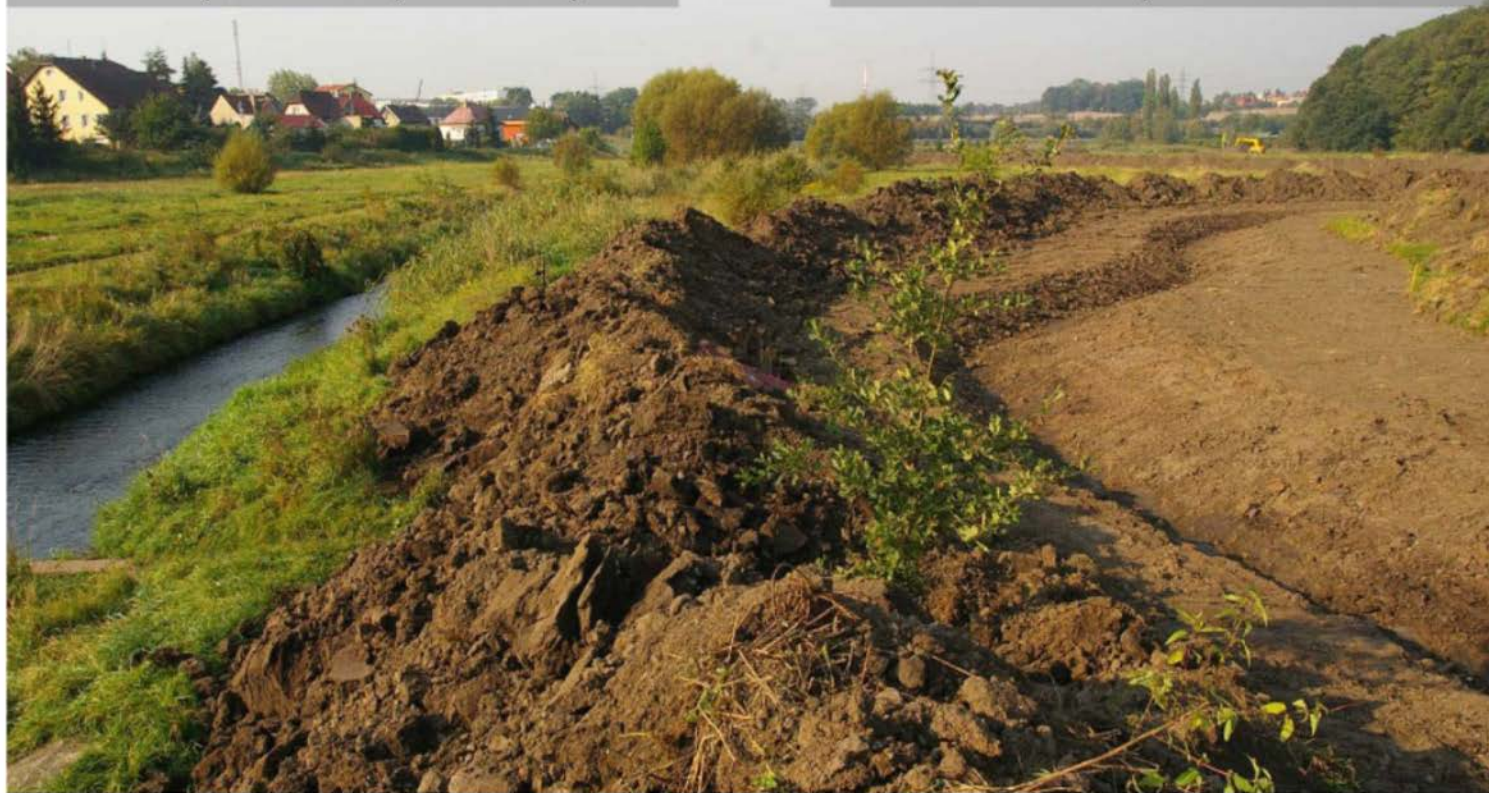
# Průběh revitalizace - detail

Původní napřímené kapacitní koryto

Revitalizační koryto s malou hloubkou

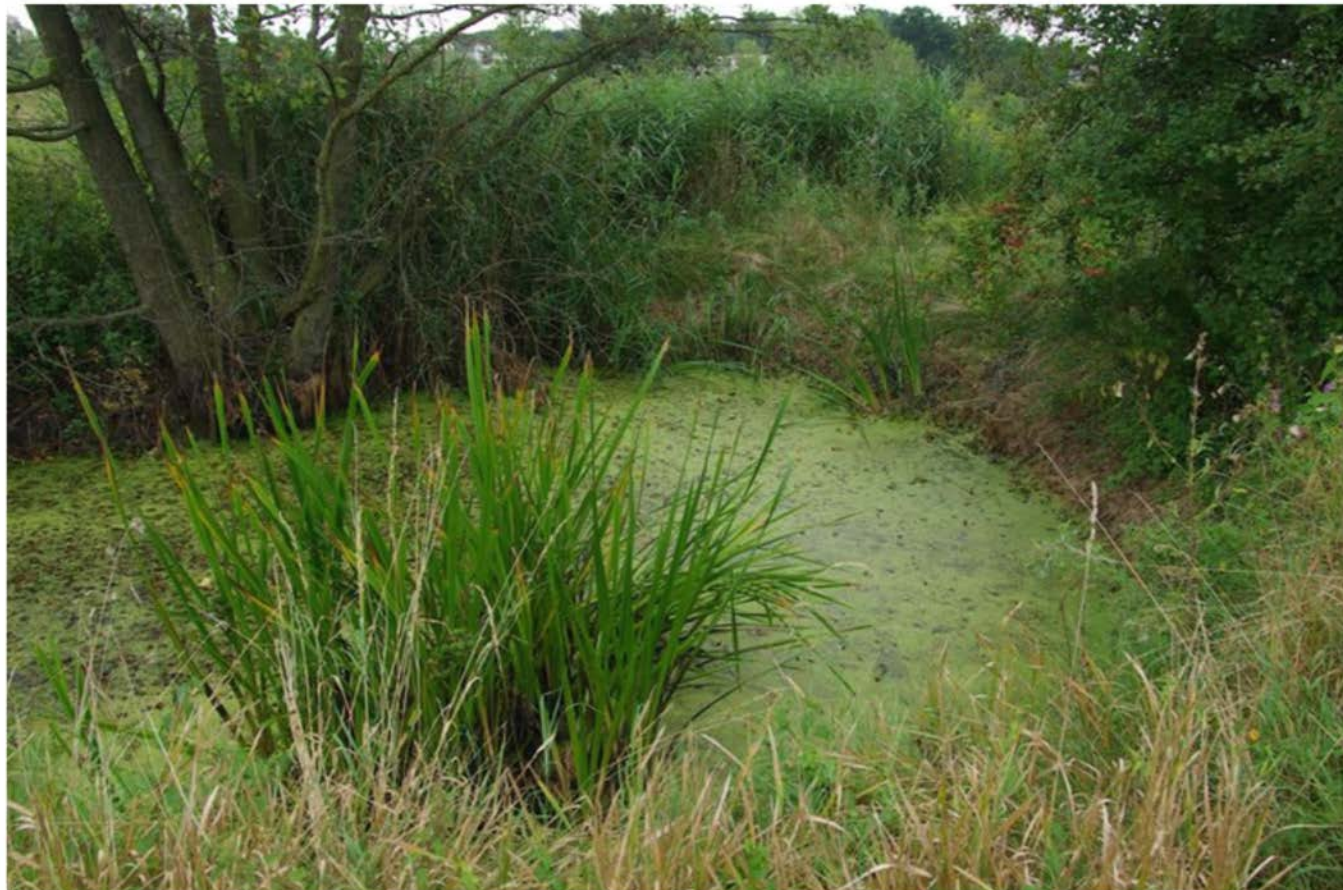
# Výsledek revitalizace

Lokalita nebyla příliš atraktivní ani pro rekreaci Pražanů. Revitalizací území však došlo ke zpřírodnění celé lokality.

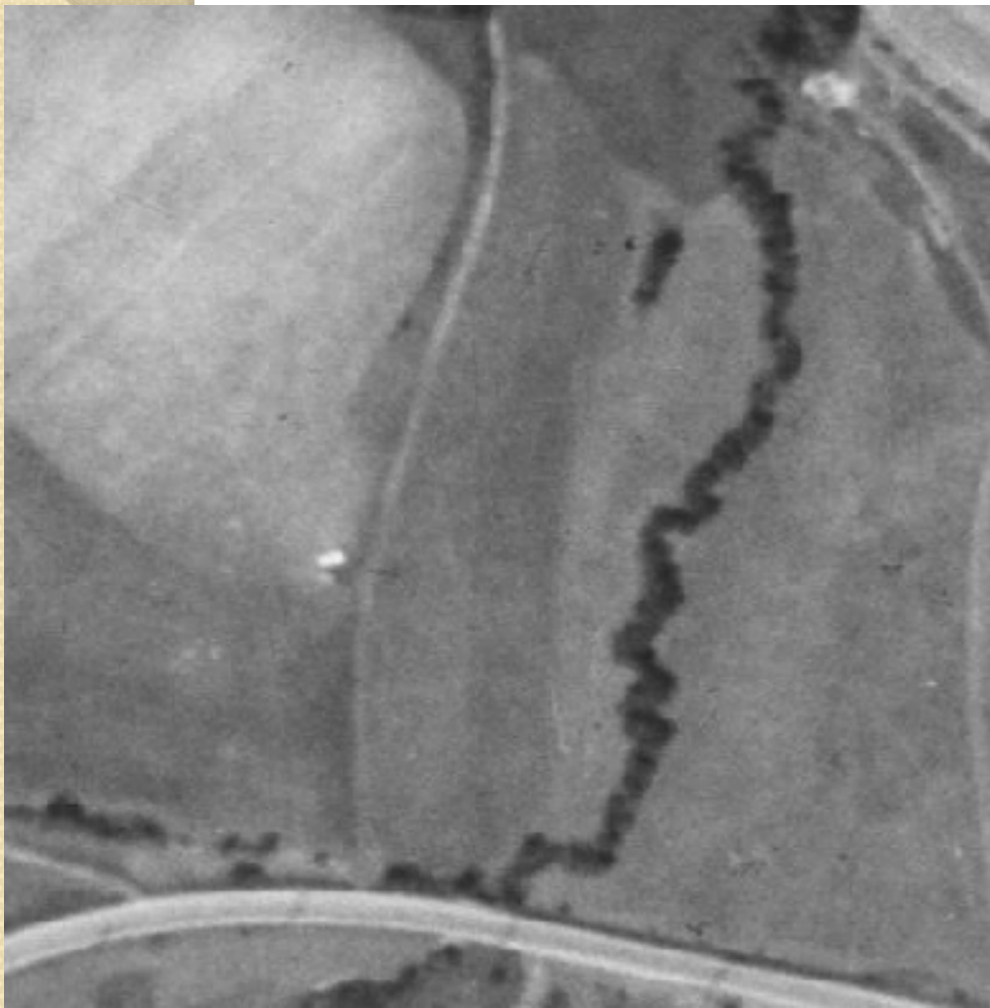
# Stav před revitalizací

1953

2006

- v minulosti
  - nevhodně upraveno – napřímeno a opevněno – vydlážděno dlažbou nasucho s opevněním břehů srubovou konstrukcí
- cíl projektu
  - obnova hydrologických a ekologických funkcí narušené potoční nivy
  - vytvoření přírodě blízkého koryta s morfologicky optimálním směrovým vedením osy toku
  - uplatnění přírodě blízkých meandrů s profilem miskovitého tvaru dimenzovaného na  $Q_{30d}$
  - meandrační pás doplnit tůněmi – průtočná s rozmnožovacími a úkrytovými prostory pro ichtyofaunu, tůně se zpětným plněním, izolované tůně plněné srážkami a podzemní vodou pro rozmnožování obojživelníků
  - výsadba autochtonní dřevinné vegetace

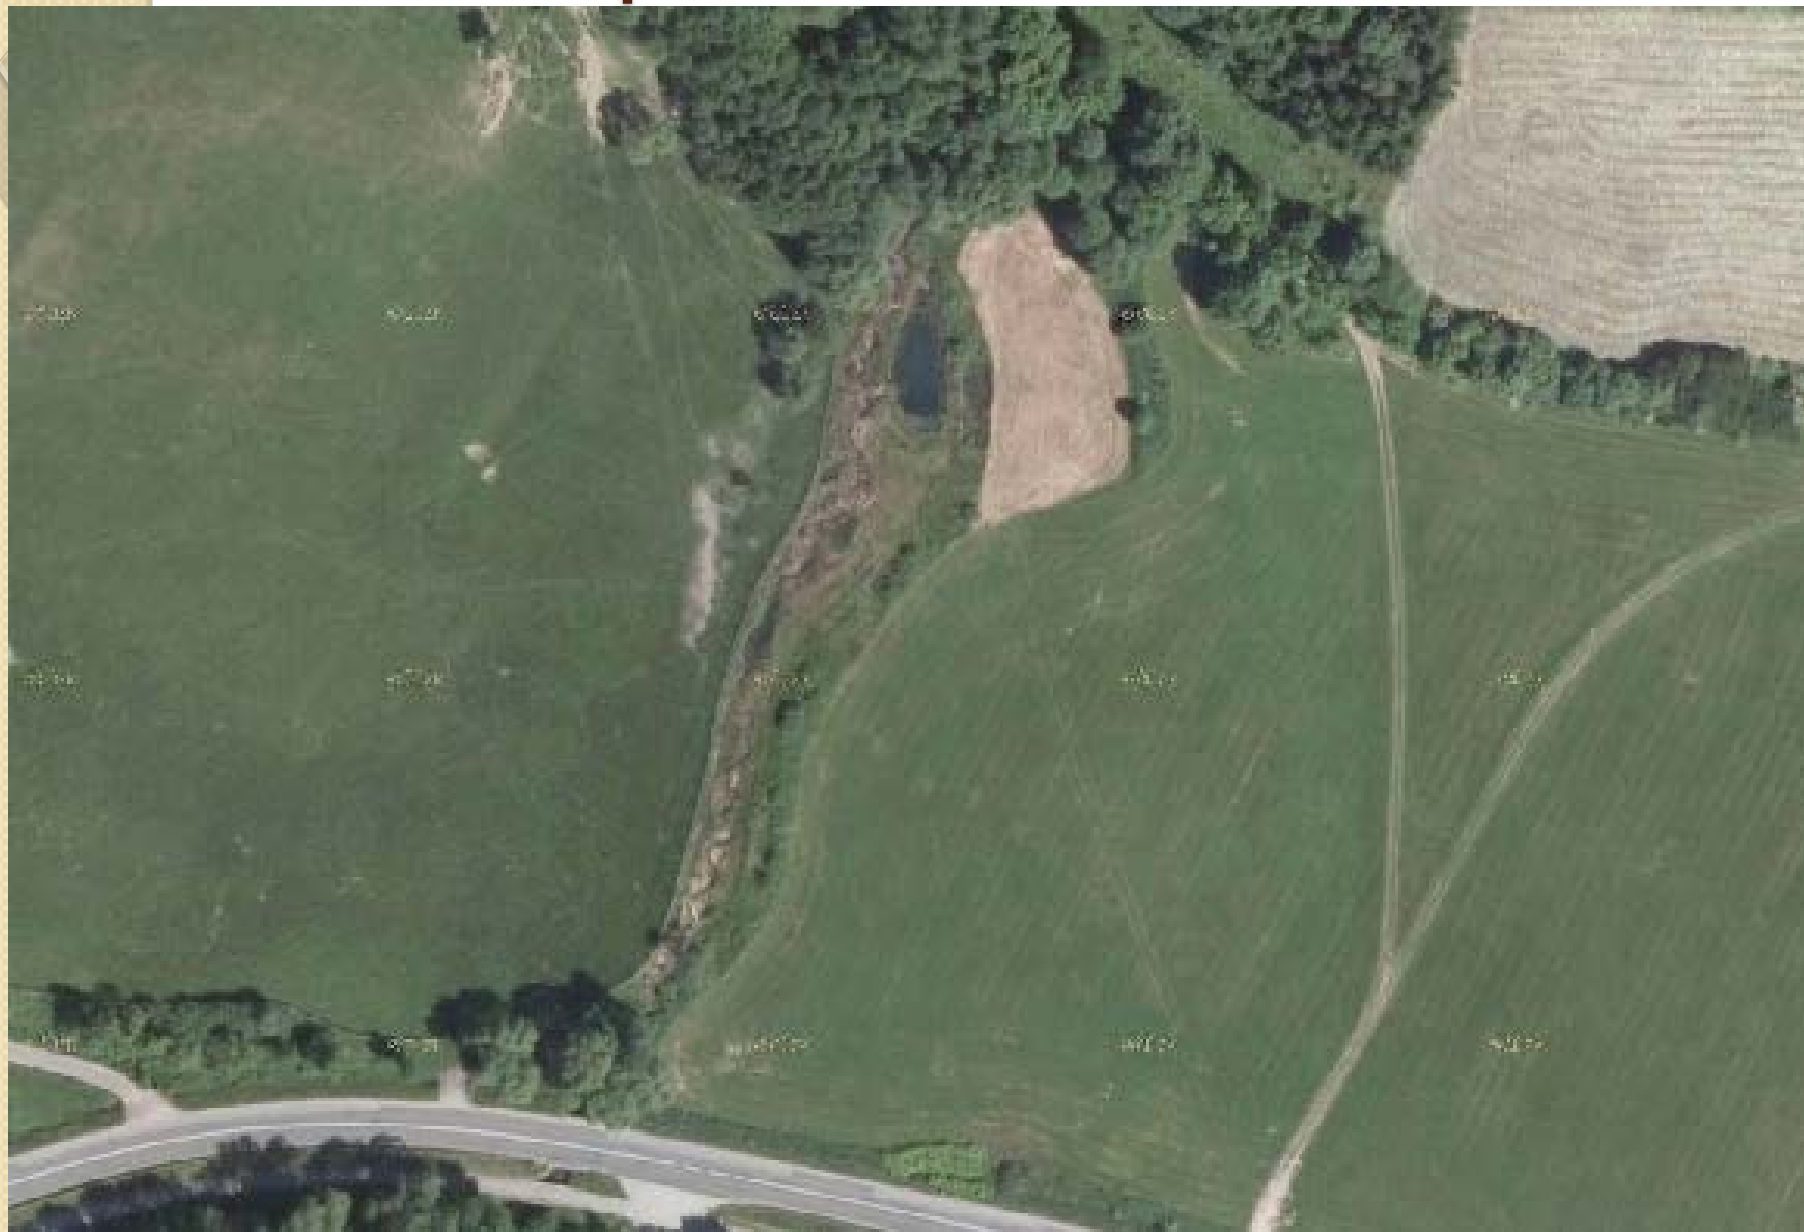
# Stav po revitalizaci 2012

- v rámci revitalizace
  - v pravobřežní části nivy vytvořeno mělké koryto s menší kapacitou – koryto pomístně opevněno kamenným pohozením ve dně
  - vytvořeny tři boční tůně se zpětným vzdutím, jedna průtočná, pět tůní dotovaných atmosférickými srážkami a průsakem o celkové rozloze zátopy 576 m<sup>2</sup> – dvě v potoční nivě, tři v profilu původního koryta
  - zbylá část původního koryta v revitalizovaném úseku zasypána
- délka revitalizovaného toku 189 m, plocha opatření 3 264 m<sup>2</sup>
- úprava doplněna výsadbou stromů a keřů
- při zvýšených průtocích – přirozený rozliv vody a následný vývoj mokřadních společenstev

- pozitivní efekty realizovaného zásahu:
  - prodloužení trasy koryta – zpomalení odtoku vody
  - obnova přirozeného zamokření území
  - obnovení členitosti profilu koryta
  - posílení infiltrace, zvětšení zásoby podzemní vody
  - tlumení průběhu velkých vod rozlivem v nivě, obnovení přirozené dynamiky toku
  - posílení ekologické hodnoty toku – návrat původních rostlinných společenstev, vytvoření nových biotopů s nabídkou rozmanitějších stanovišť pro přirozeně se vyskytující druhy
  - obnovení migrační prostupnosti toku
  - zlepšení podmínek pro samočištění vody
