# Automatizované kontroly digitálních dat při převímce etapy PÚ

Ing. Michal Votoček, Ph.D.

Seminář ČMKPÚ „Zkušenosti s převímkou jednotlivých etap pozemkových úprav na pobočce SPÚ“, Praha 5. října 2018

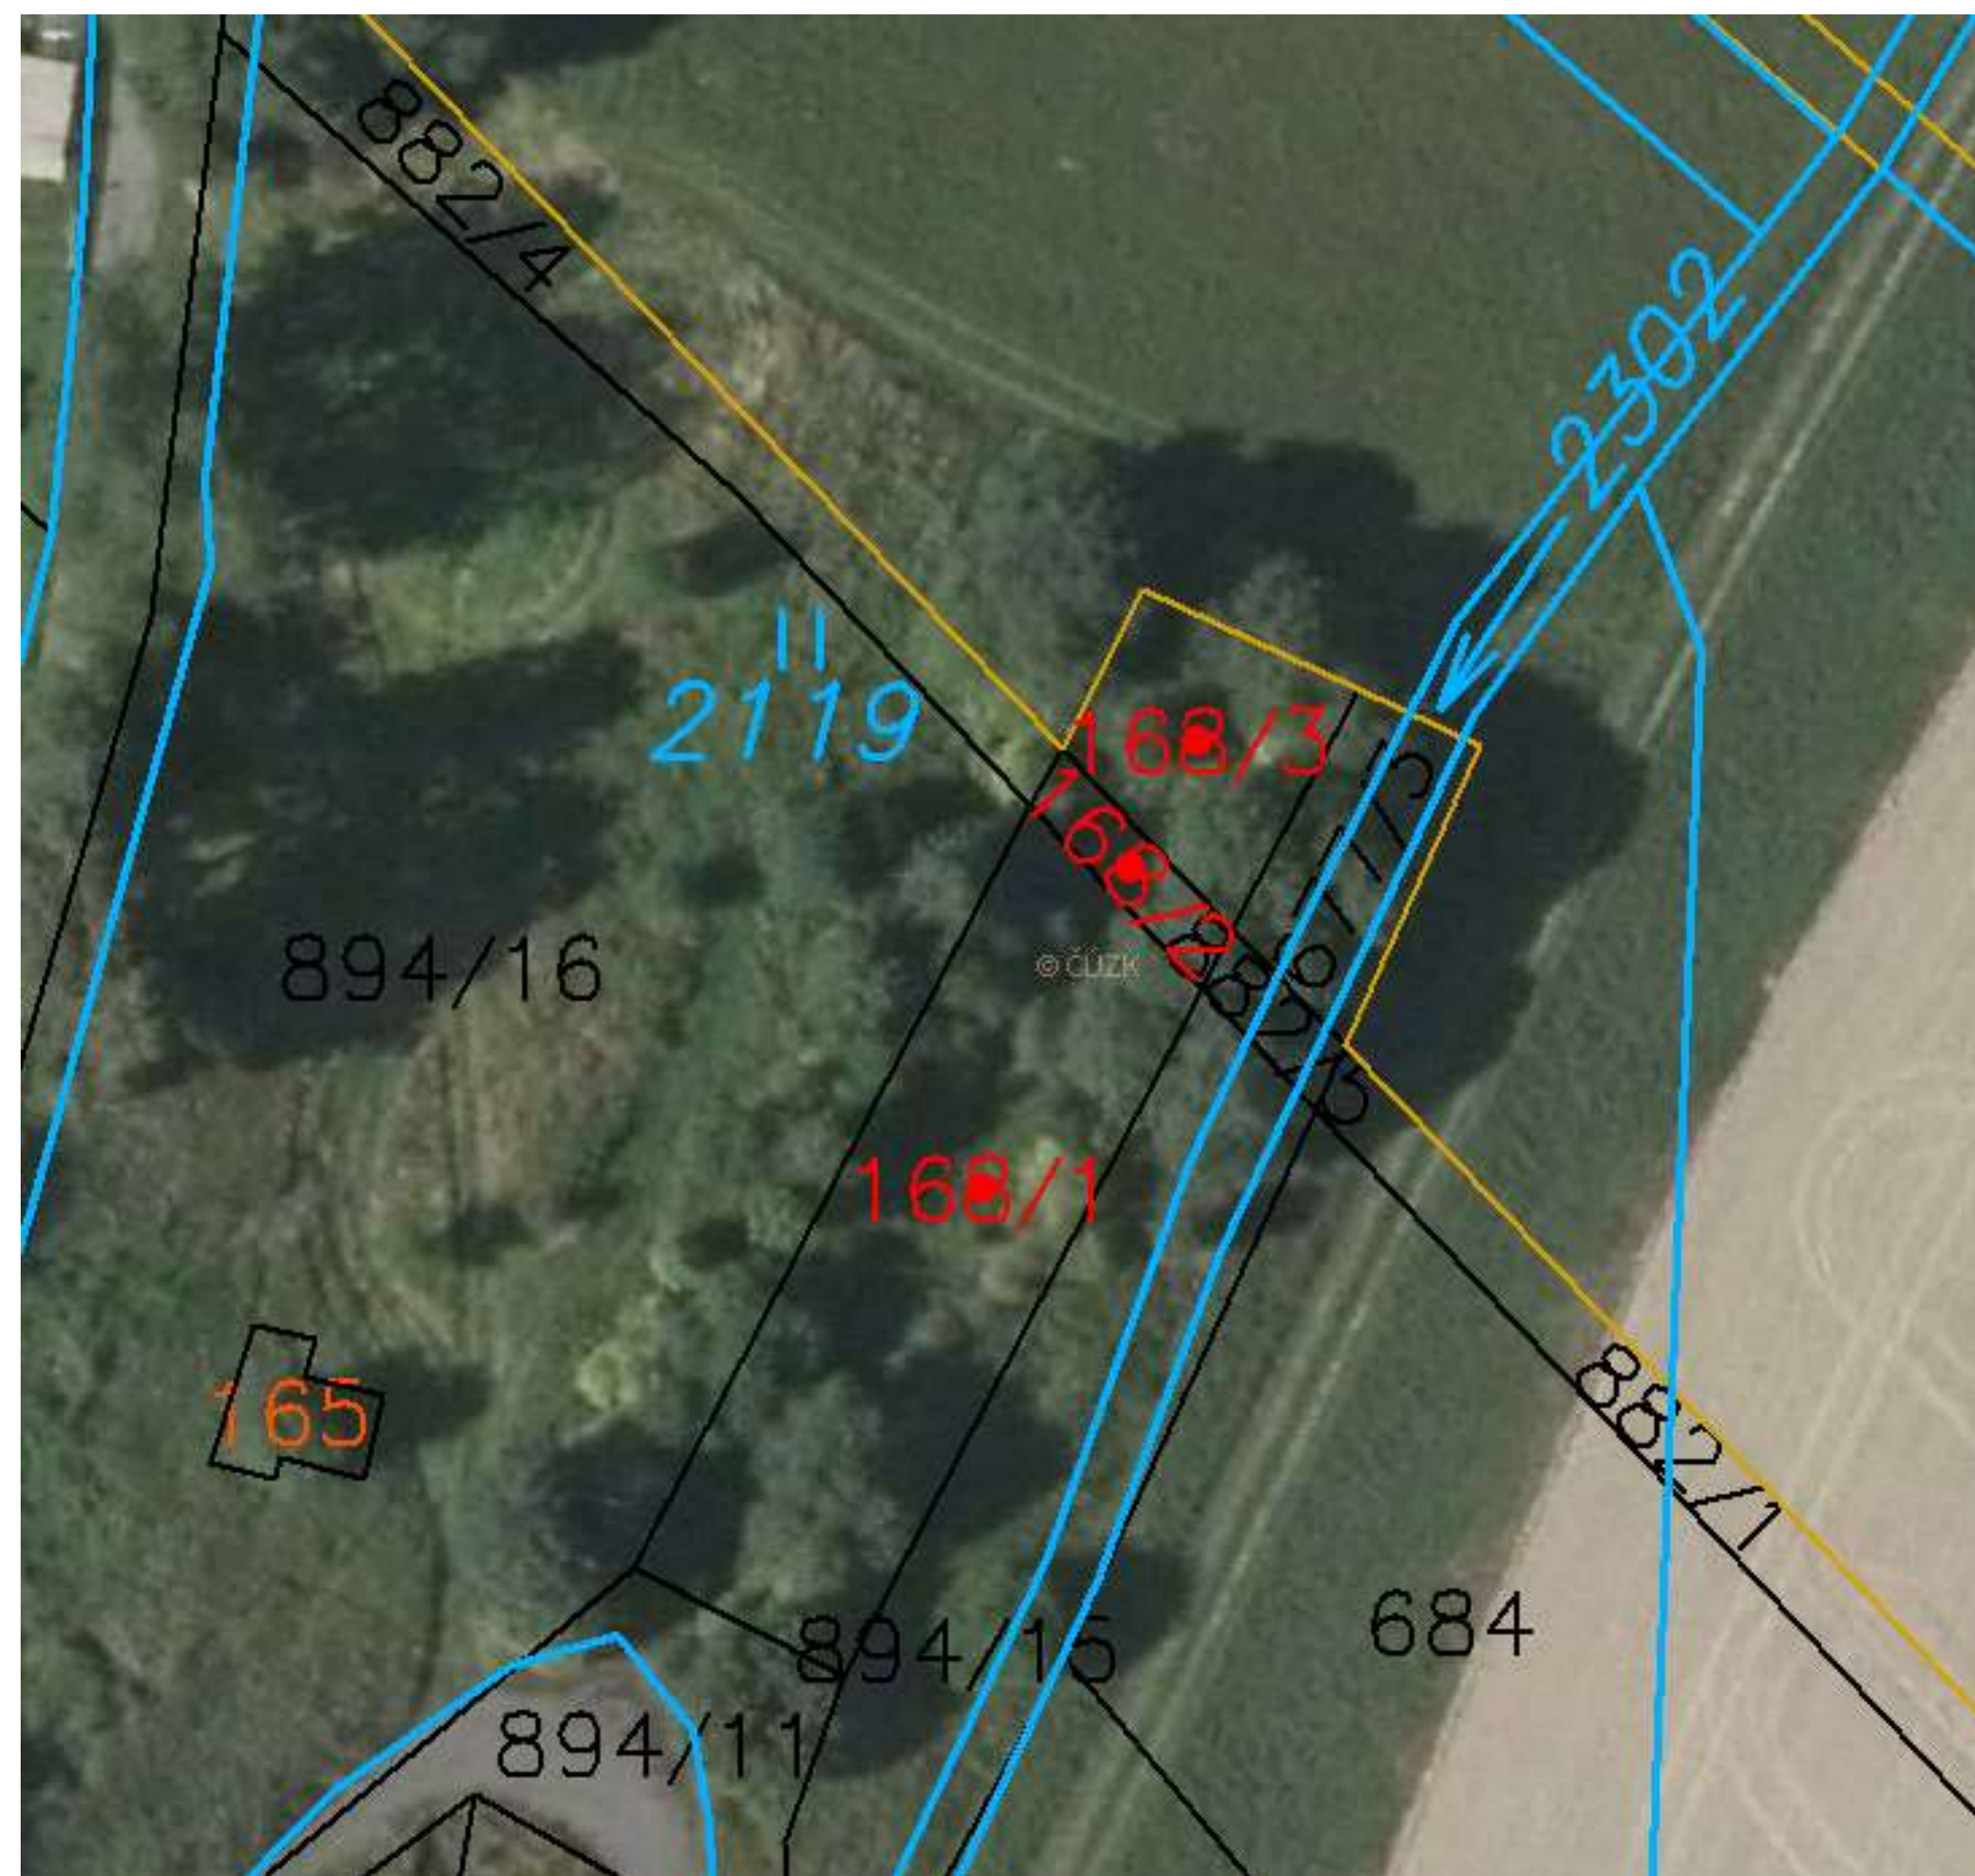
# Varování „nepřevzetí stavby do návrhu“

pokud stavba existuje, je třeba jí převzít,  
neexistující stavby (měly by se zjistit při  
zjišťování průběhu hranic) se nepřebírají;  
před zápisem DKM je nutné, aby  
stavební úřad zrušil budovu v RÚIAN,  
existenci staveb lze ověřit pomocí dat  
„Ortofoto ČR“

varování;1022;Stavba na parcele nároku není v návrhu.;parcely KN st. 165 (k.ú. 749044 Skuhrov);ano
