# Nové technologie v oblasti identifikace plošných odvodňovacích zařízení

*aneb jak drony pomáhají s mapováním meliorací*

# Podrobné Odvodňovací Zařízení

# IDENTIFIKACE DRENÁŽNÍCH SYSTÉMŮ

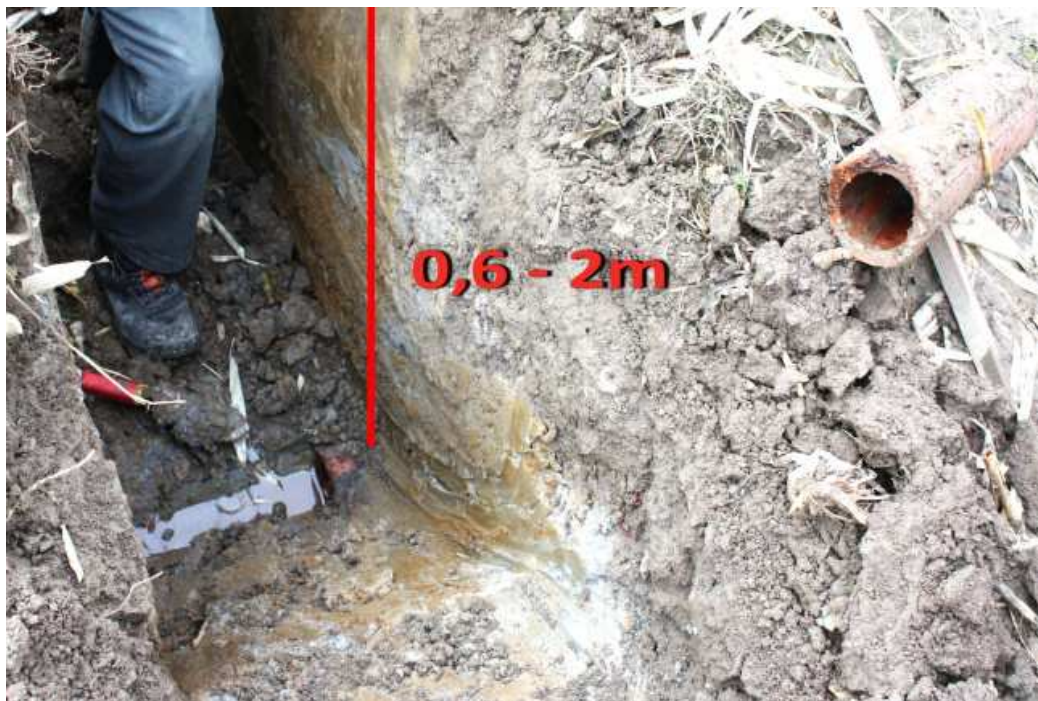
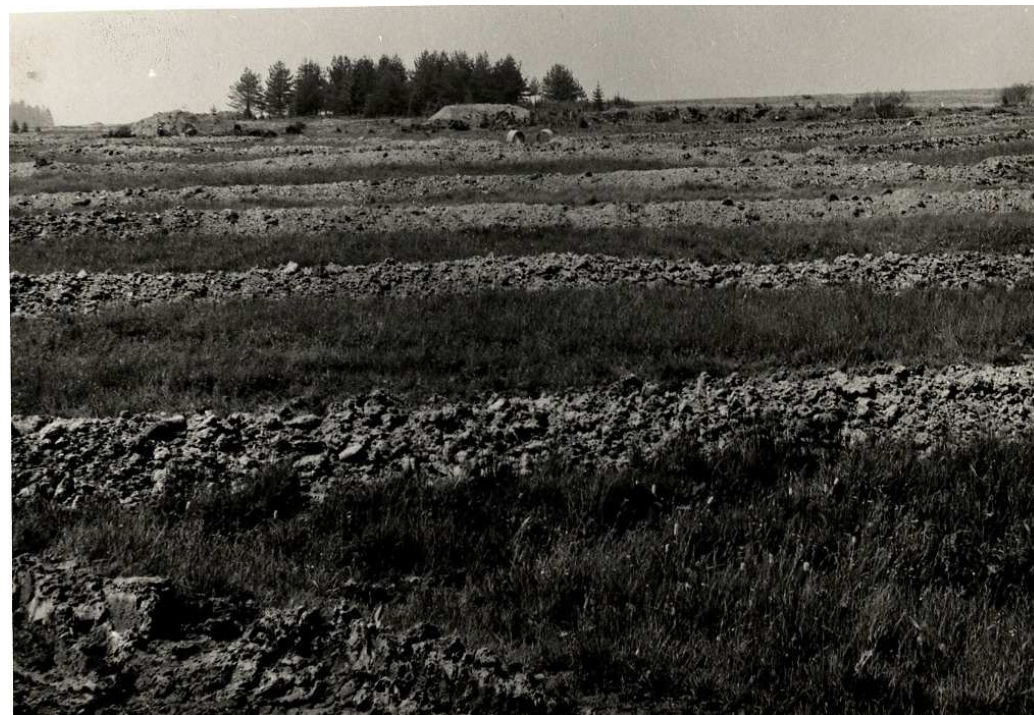
Zanešené, zborcené výusti  
– není zajištěn odvod vody  
z POZ  
– zamokření pozemku

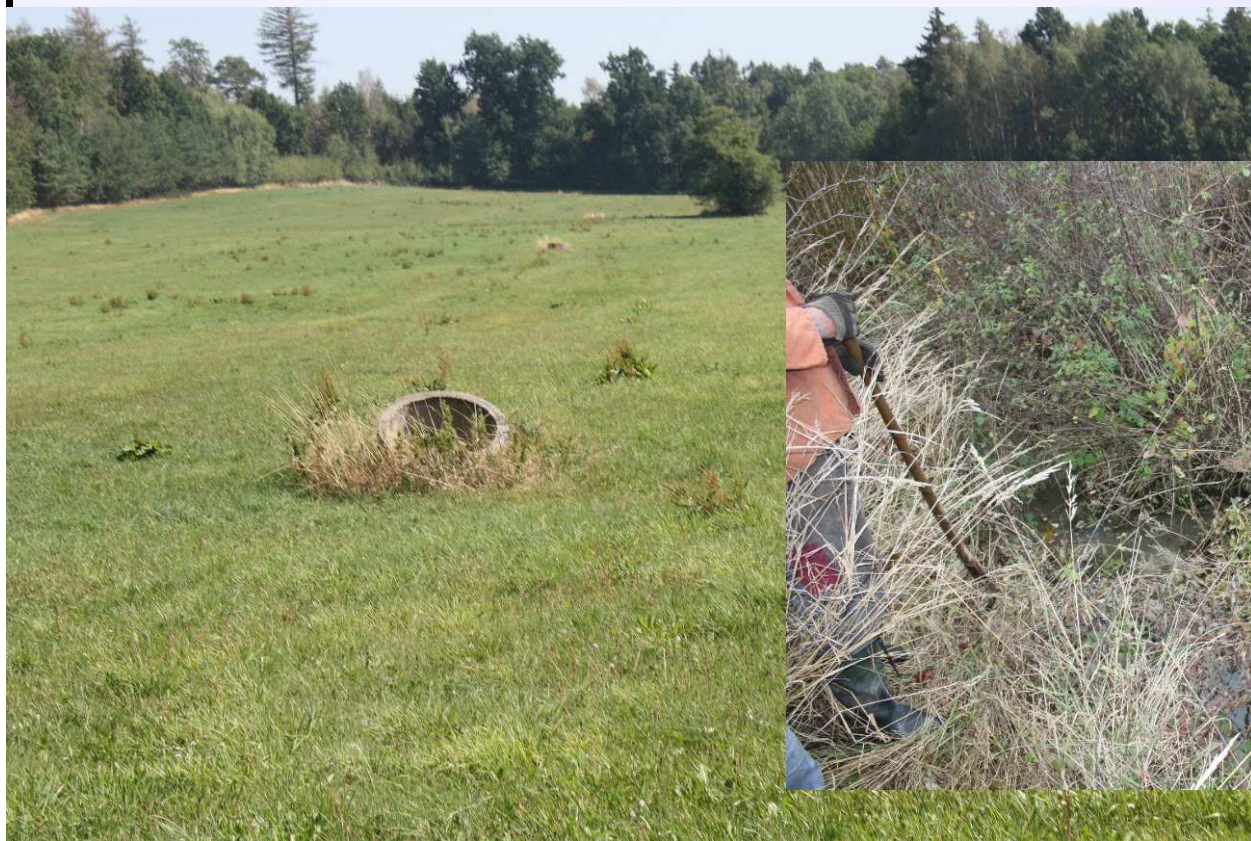
Absence údržby HOZ  
(otevřené + zatrubněné)

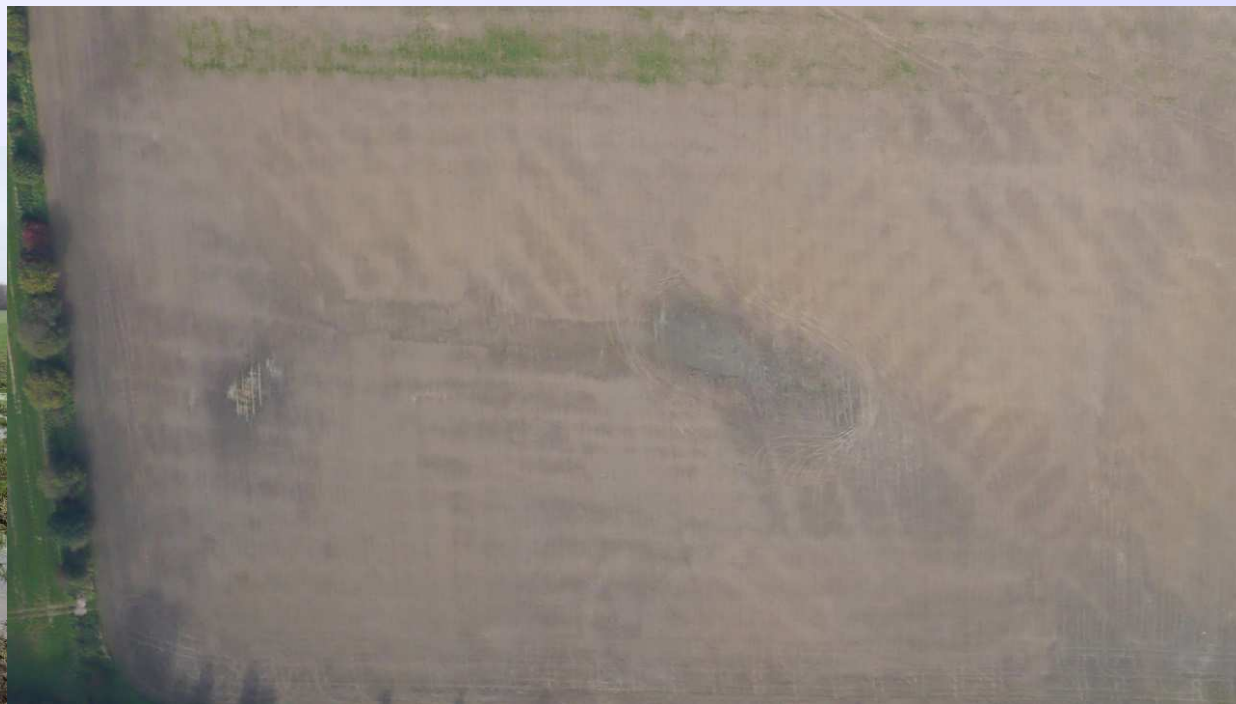
Projevy v ploše pozemku

- poruchy drenážních systémů
- zamokření
- vývěry drenážních vod

...mokřad?!

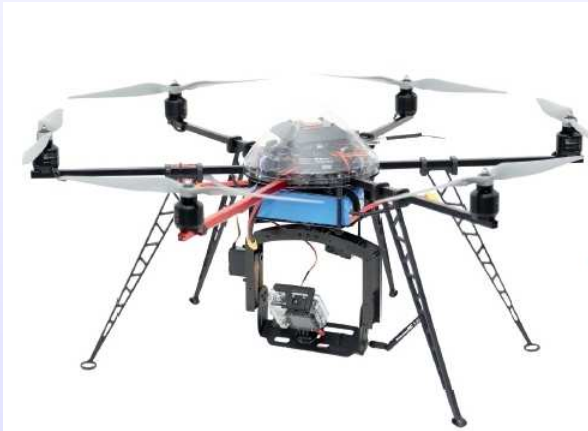
**Hexacopter** – ortofoto v rozlišení až 1 cm/px, termovizní dokumentace, šikmé letecké fotografie, monitoring

- *Letová výdrž 15-20 min. se zatížením 1,5 kg*
- *Výhody – možnost automatického nebo manuálního letu*
- *užitečné zatížení až do 1500 g*
- *max. letová výška až 1 km*
- *maximální rychlost 55 km/h*
- *Operační vzdálenost až 2km*
- *Lithium-polymer baterie*
- *carbon composite tělo*

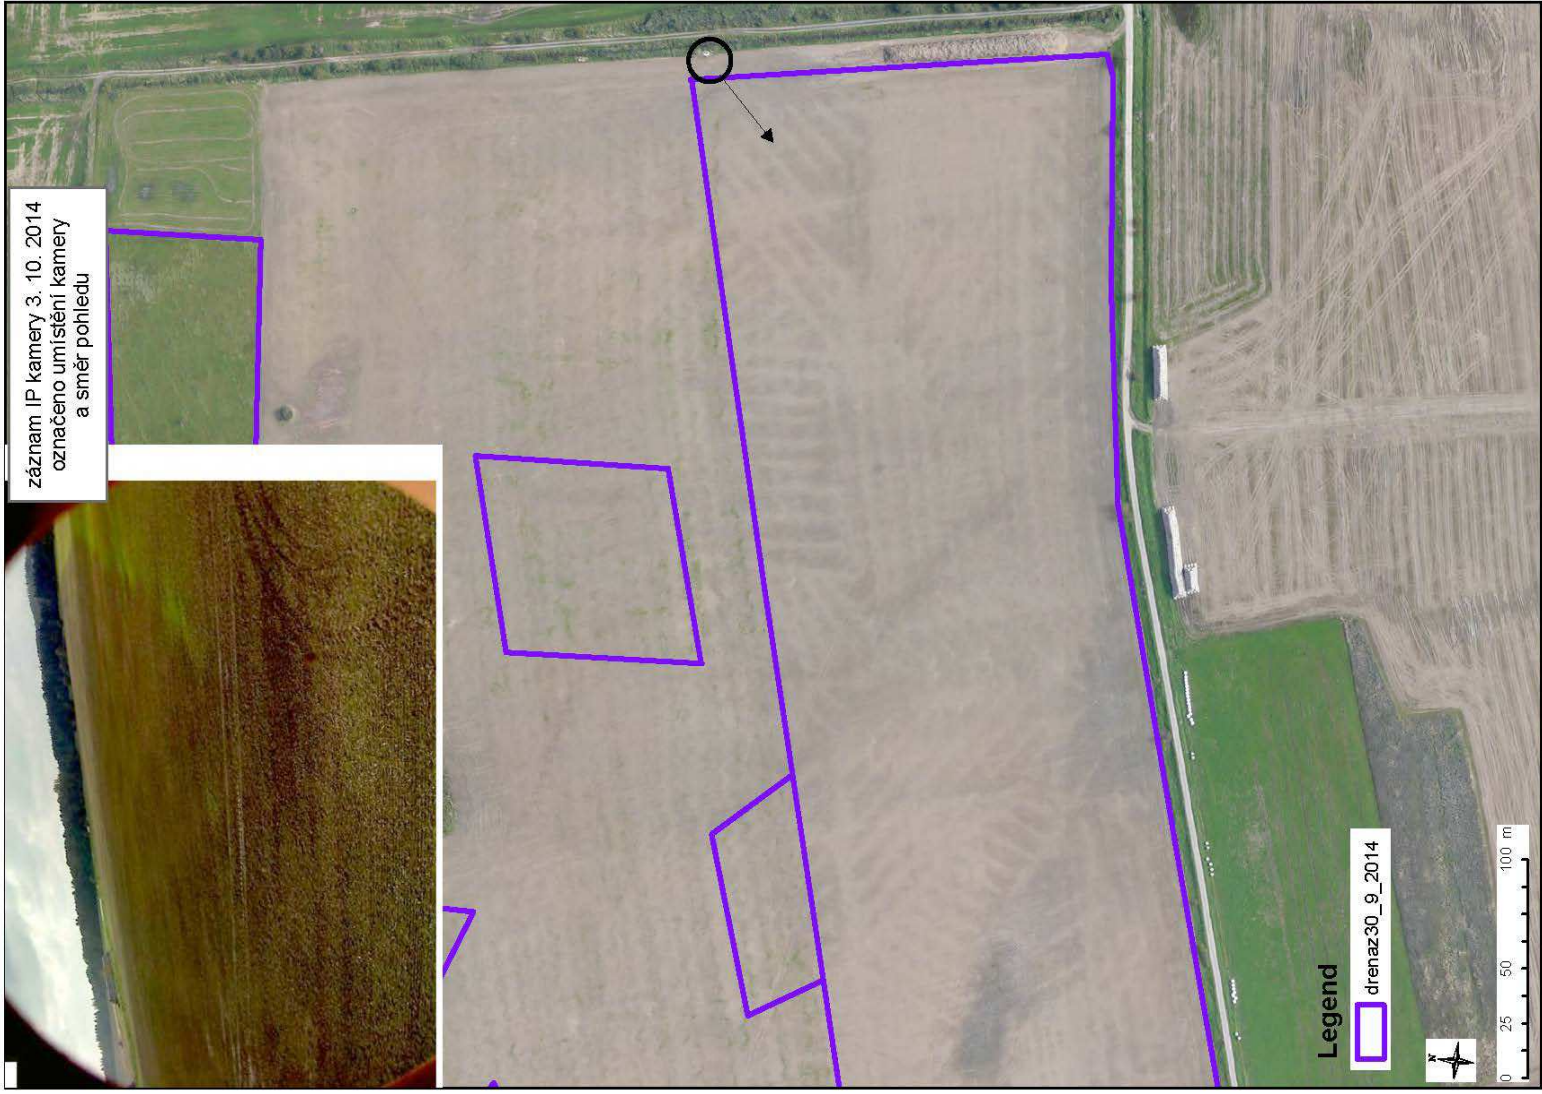
**Bezpilotní letadlo MaVinci** – ortofoto v rozlišení od 2 cm/px až 25 cm/px – nasnímkovaná plocha v tomto rozlišení 30-40 km<sup>2</sup>/den

- *letová výška 60-1000 m*
- *pokrytá plocha závisí na zvoleném rozlišení (mezi 1 – 10 km<sup>2</sup>)*
- *rychlost 70 km/h*
- *letová výdrž na 1 baterii 45 min.*
- *baterie – Lithium-polymer*
- *kalibrovaný 15 MP digitální fotoaparát*

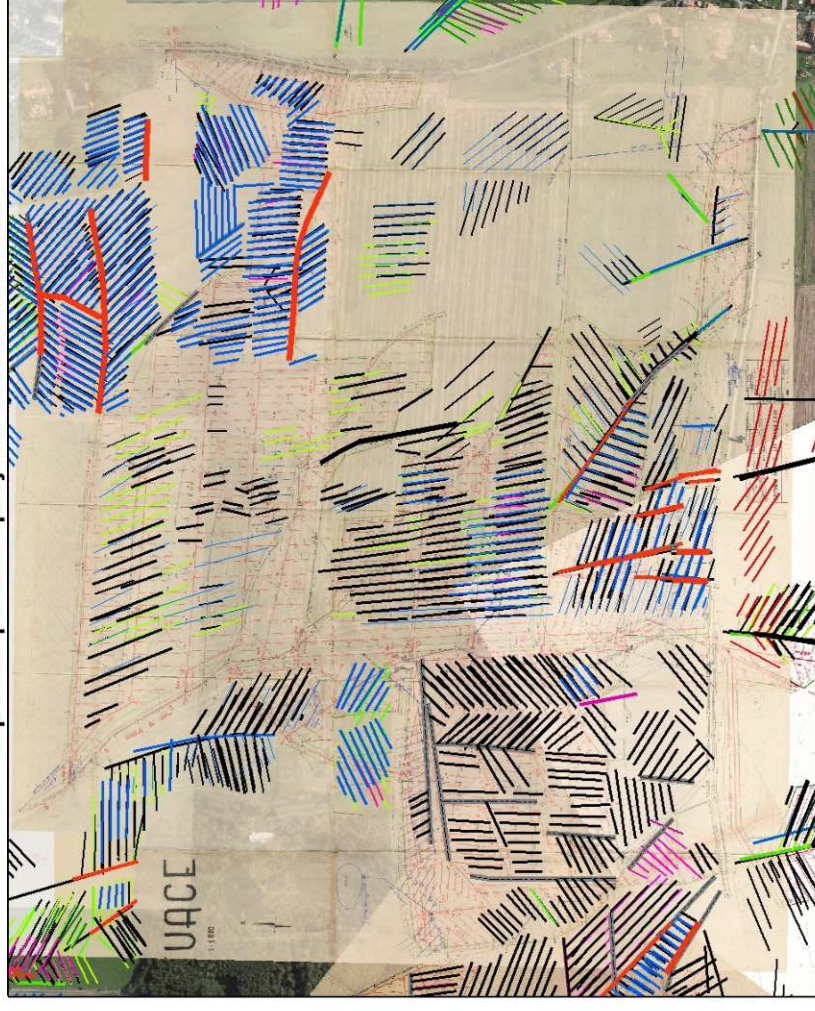
plocha (ha) 44  
rastry původní projektové dokumentace - rok výstavby 1970

**kultura půdního bloku**  
2 - orná půda  
7 - travní porost

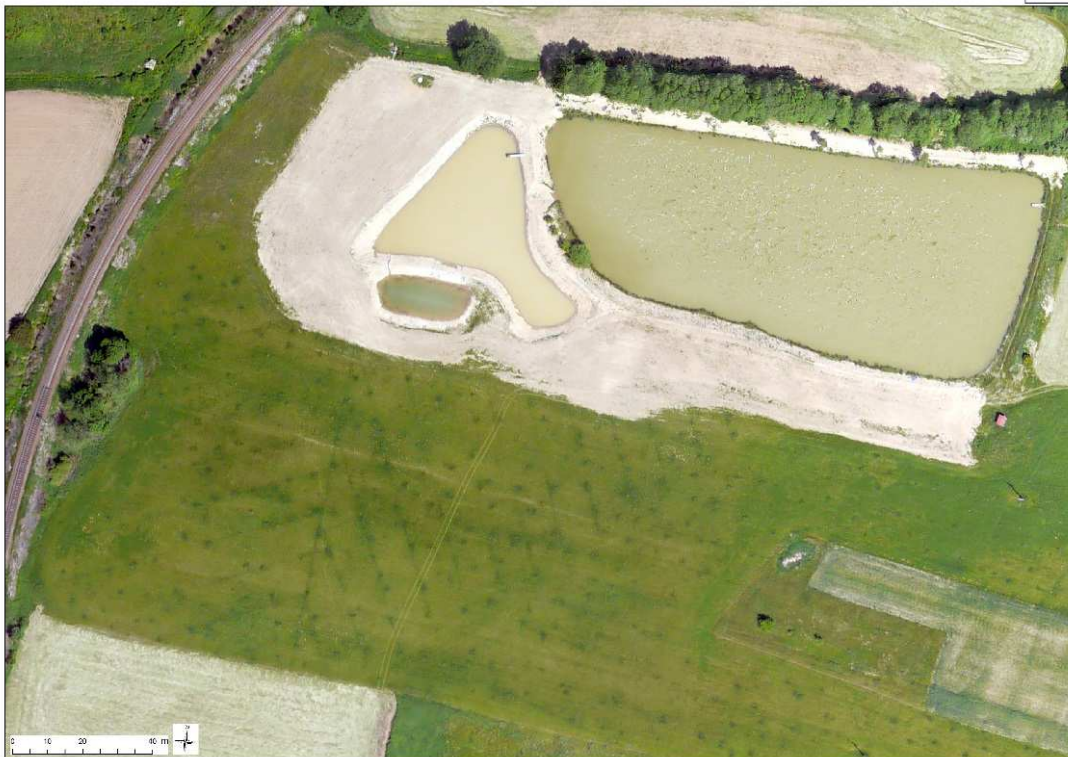
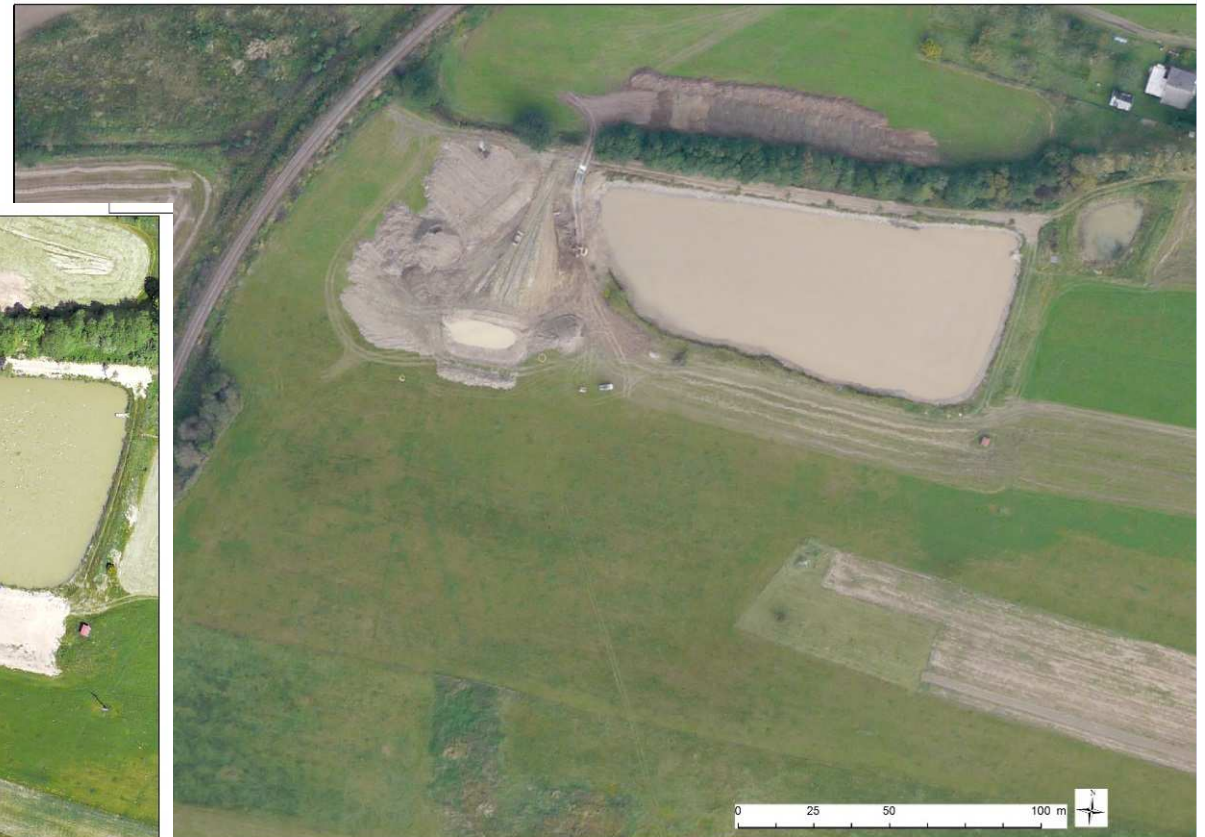
## Výstavba

- identifikace DS
- výpočet kubatur zeminy, výška hladiny
