# ***Voda ztracená a vrácená***

***přírodě blízká obnova vodního režimu v šumavské krajině***

## Revitalizace vodního režimu na Šumavě

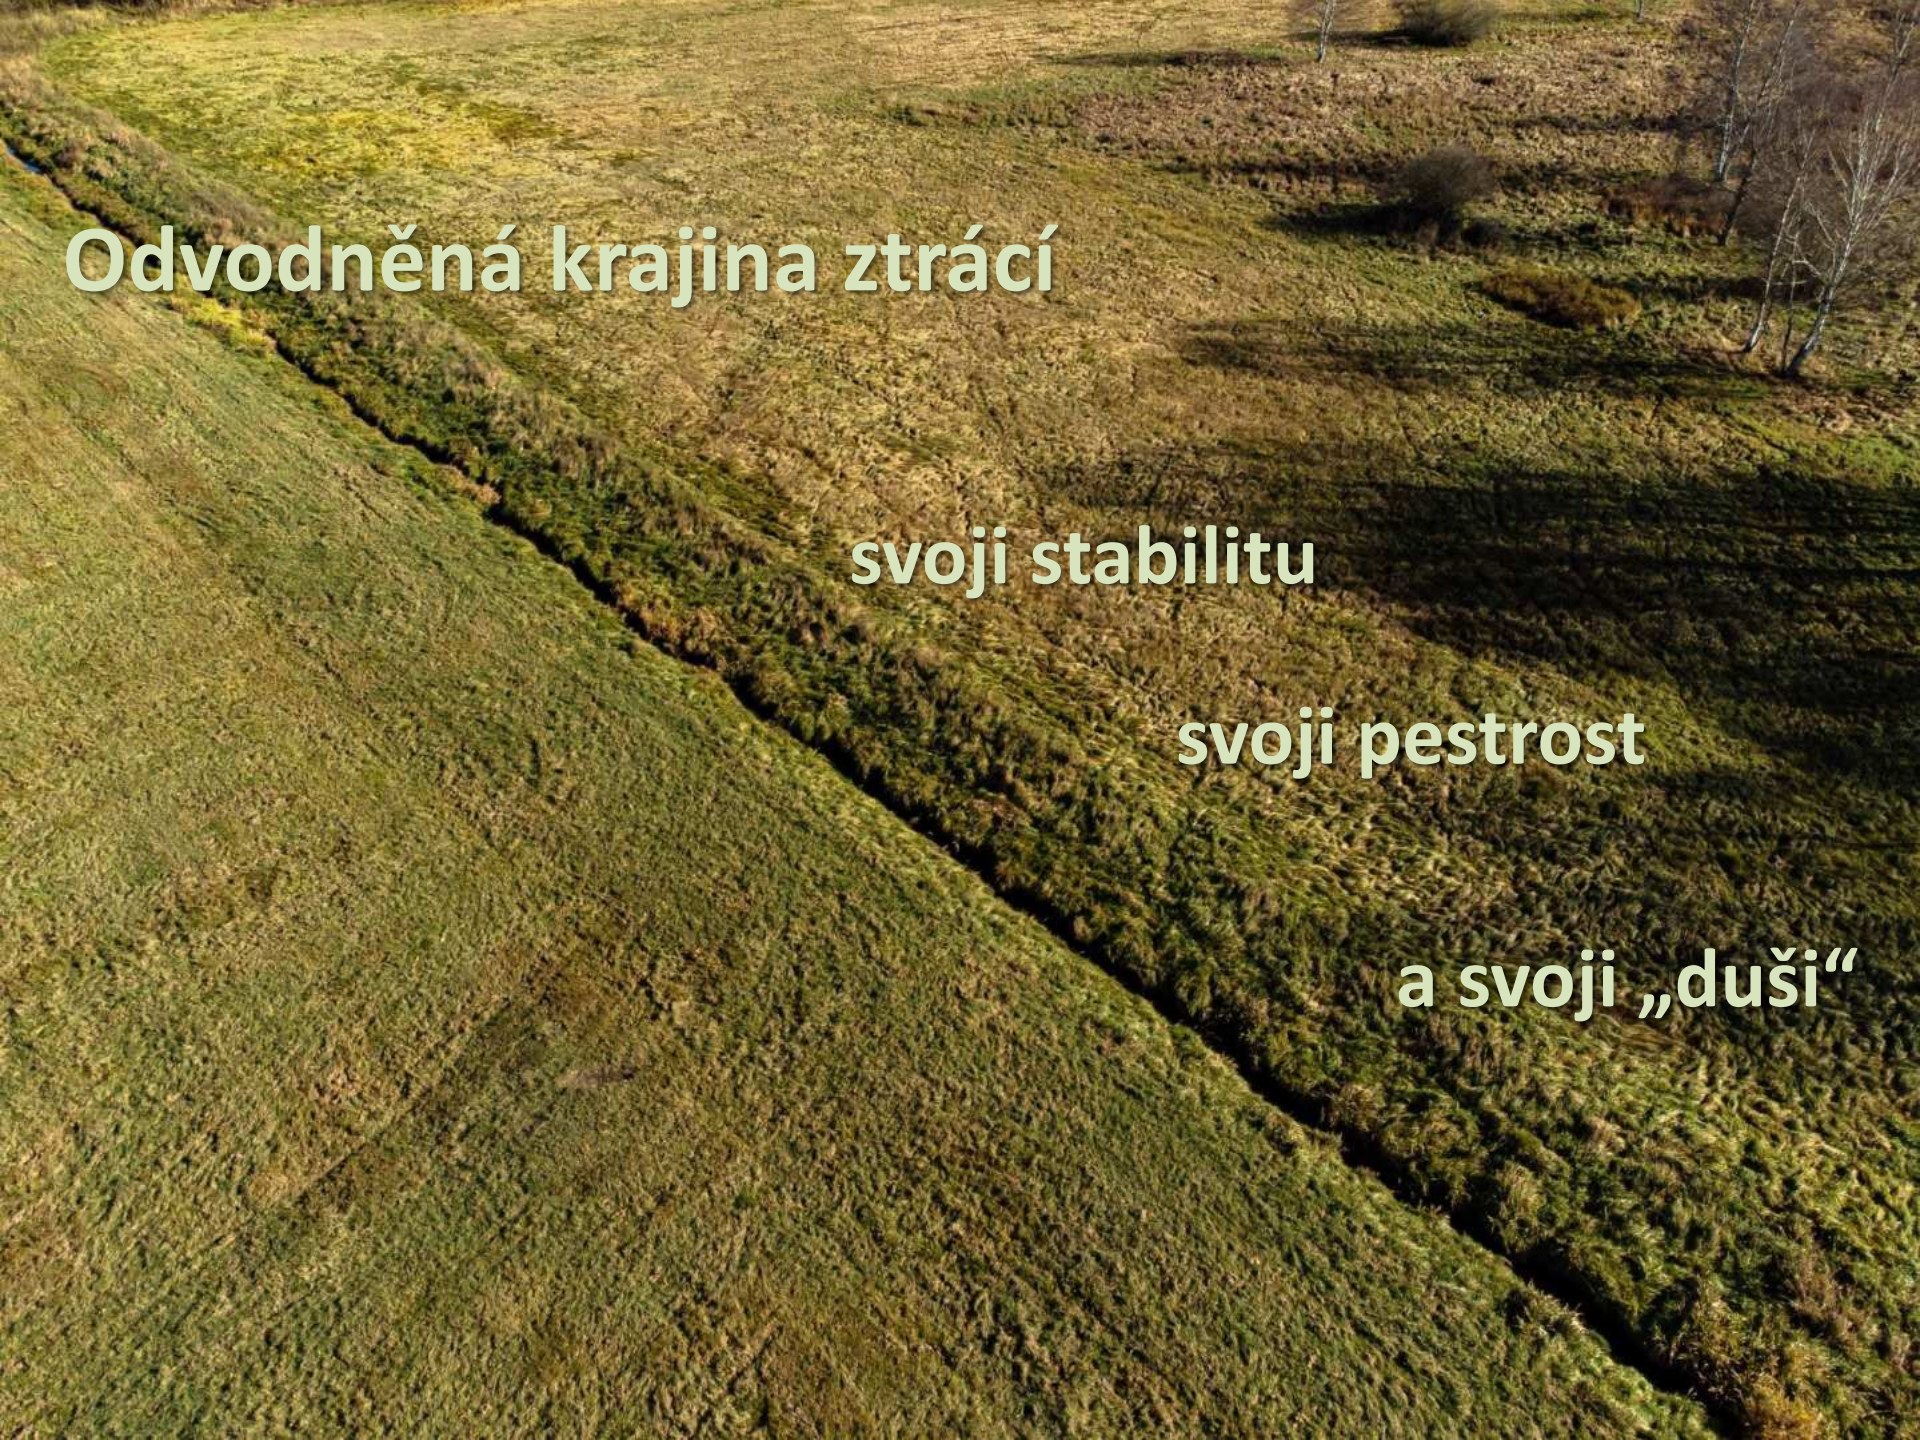
An aerial photograph of a rural landscape. A prominent, straight drainage ditch or small stream runs diagonally from the upper left towards the lower right. The surrounding terrain is covered in green grass, with some areas appearing slightly more brown or dry. In the upper right corner, there are a few bare trees and some low-lying shrubs. The overall scene suggests a managed agricultural or natural landscape.

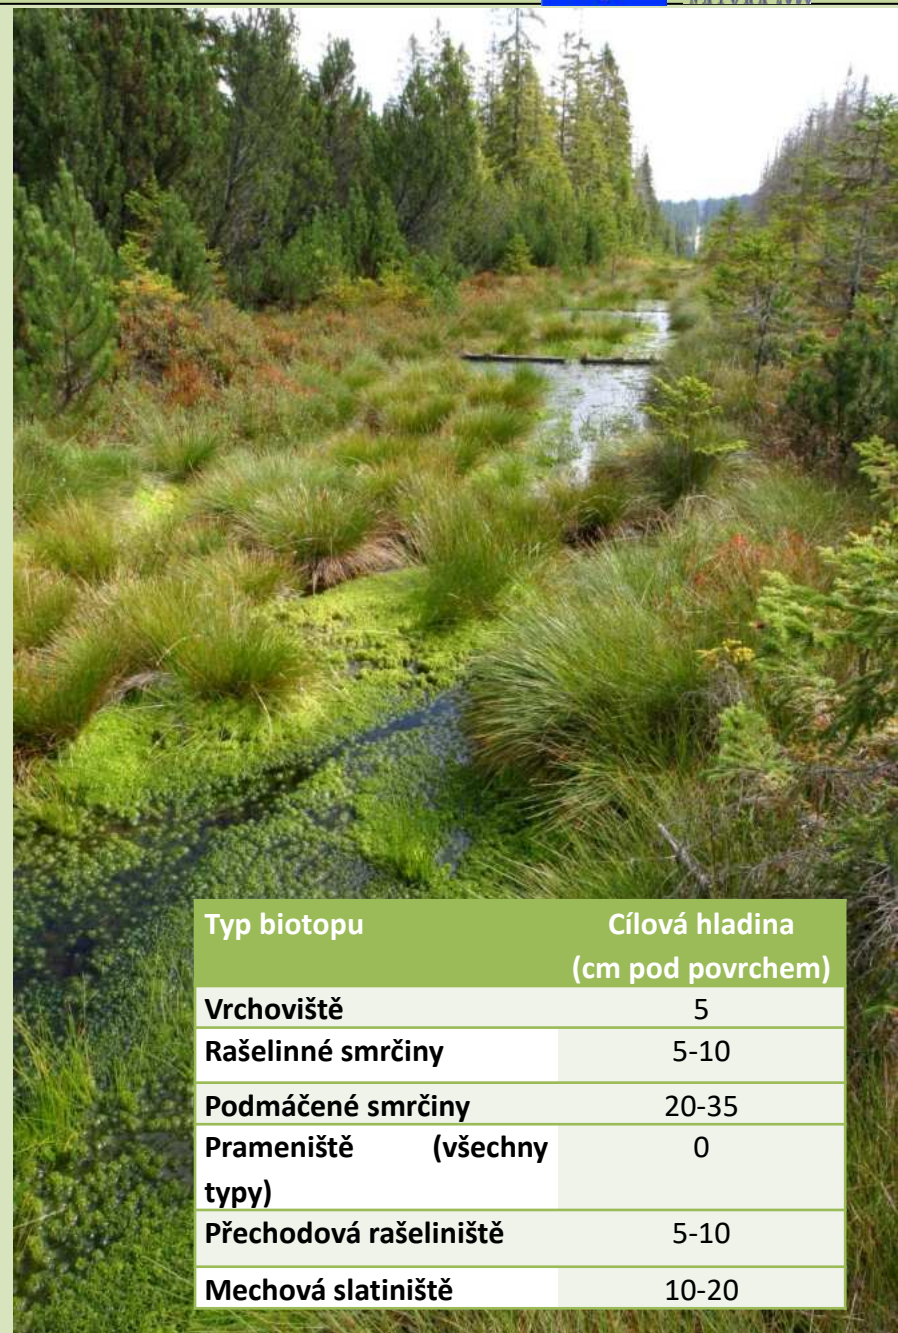
### Koncept cílové hladiny vody

- Jen pro určité **typy biotopů** (rašeliniště, prameniště)
- Cílová hladina určuje počet a rozmístění přehrádek
- Odpovídá **přirozené hladině** podzemní vody
- Na zbytku ploch pravidlo **1/3 - 1/2 poklesu**

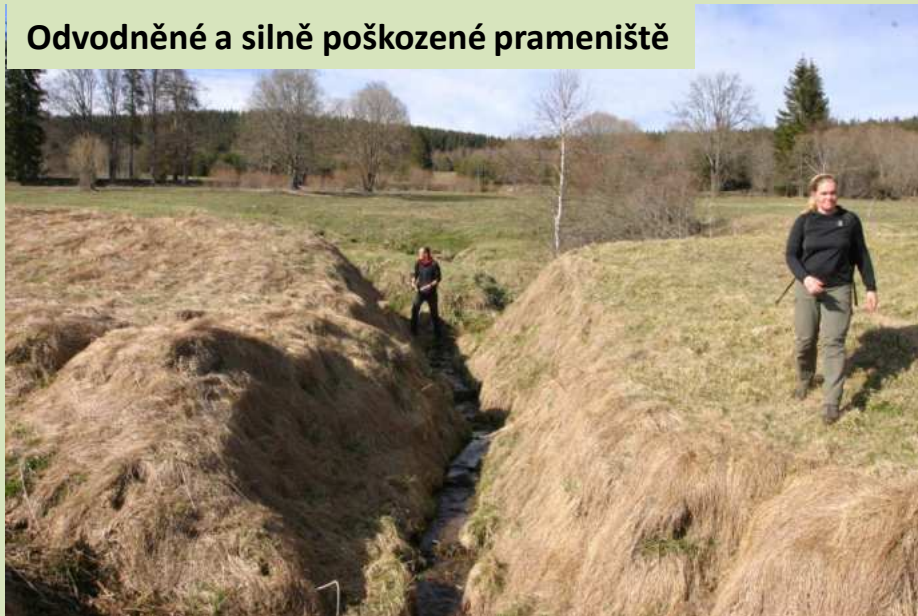
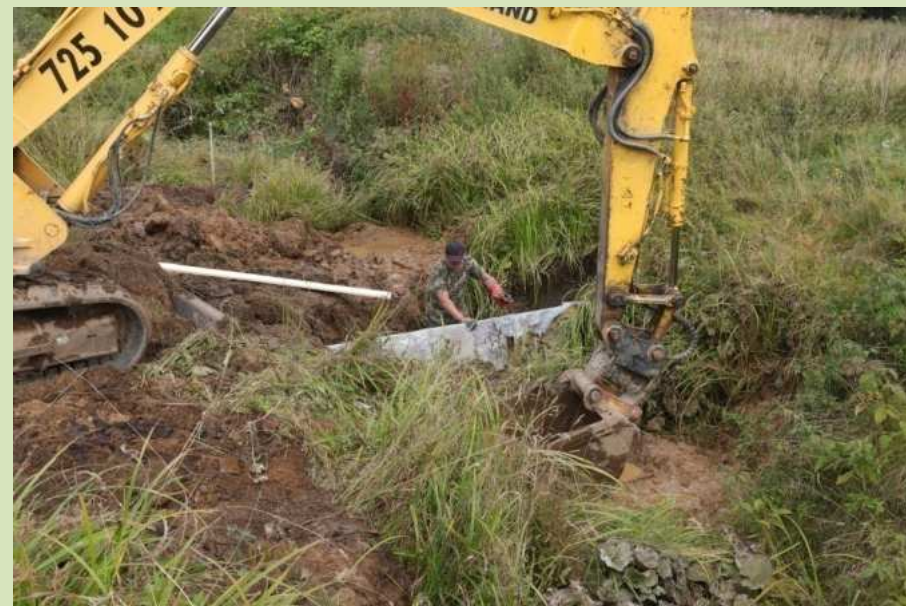
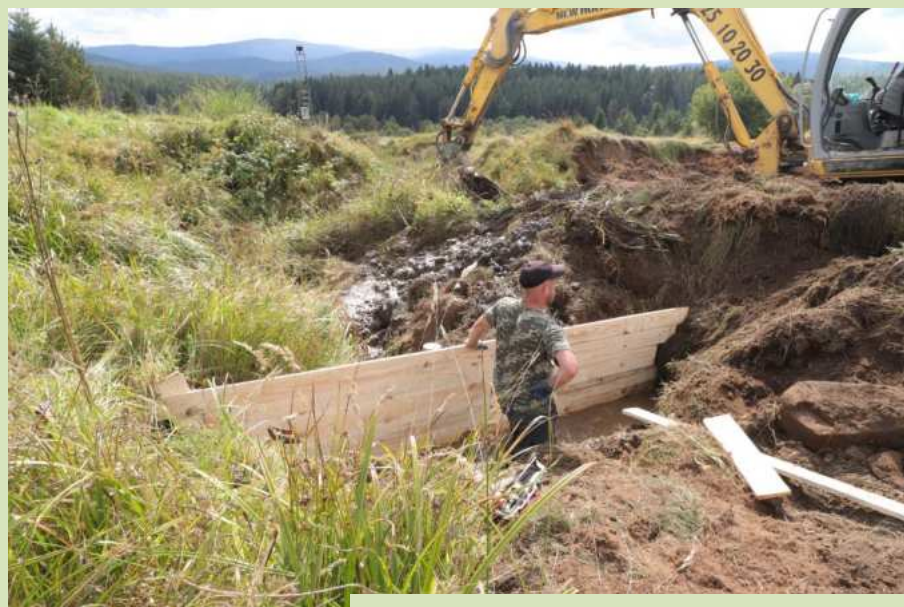
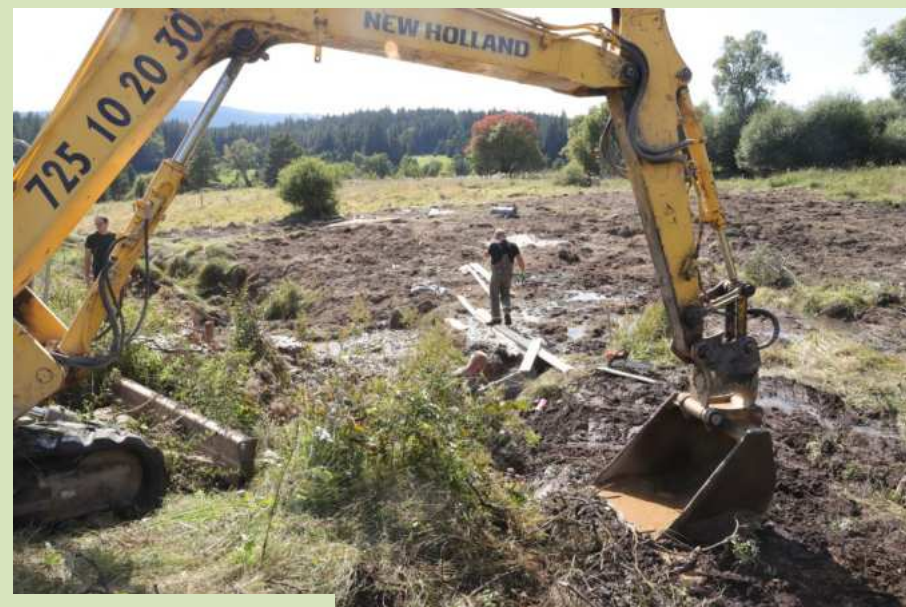
**Zablokování kanálů, zasypání zeminou z bočních deponií**

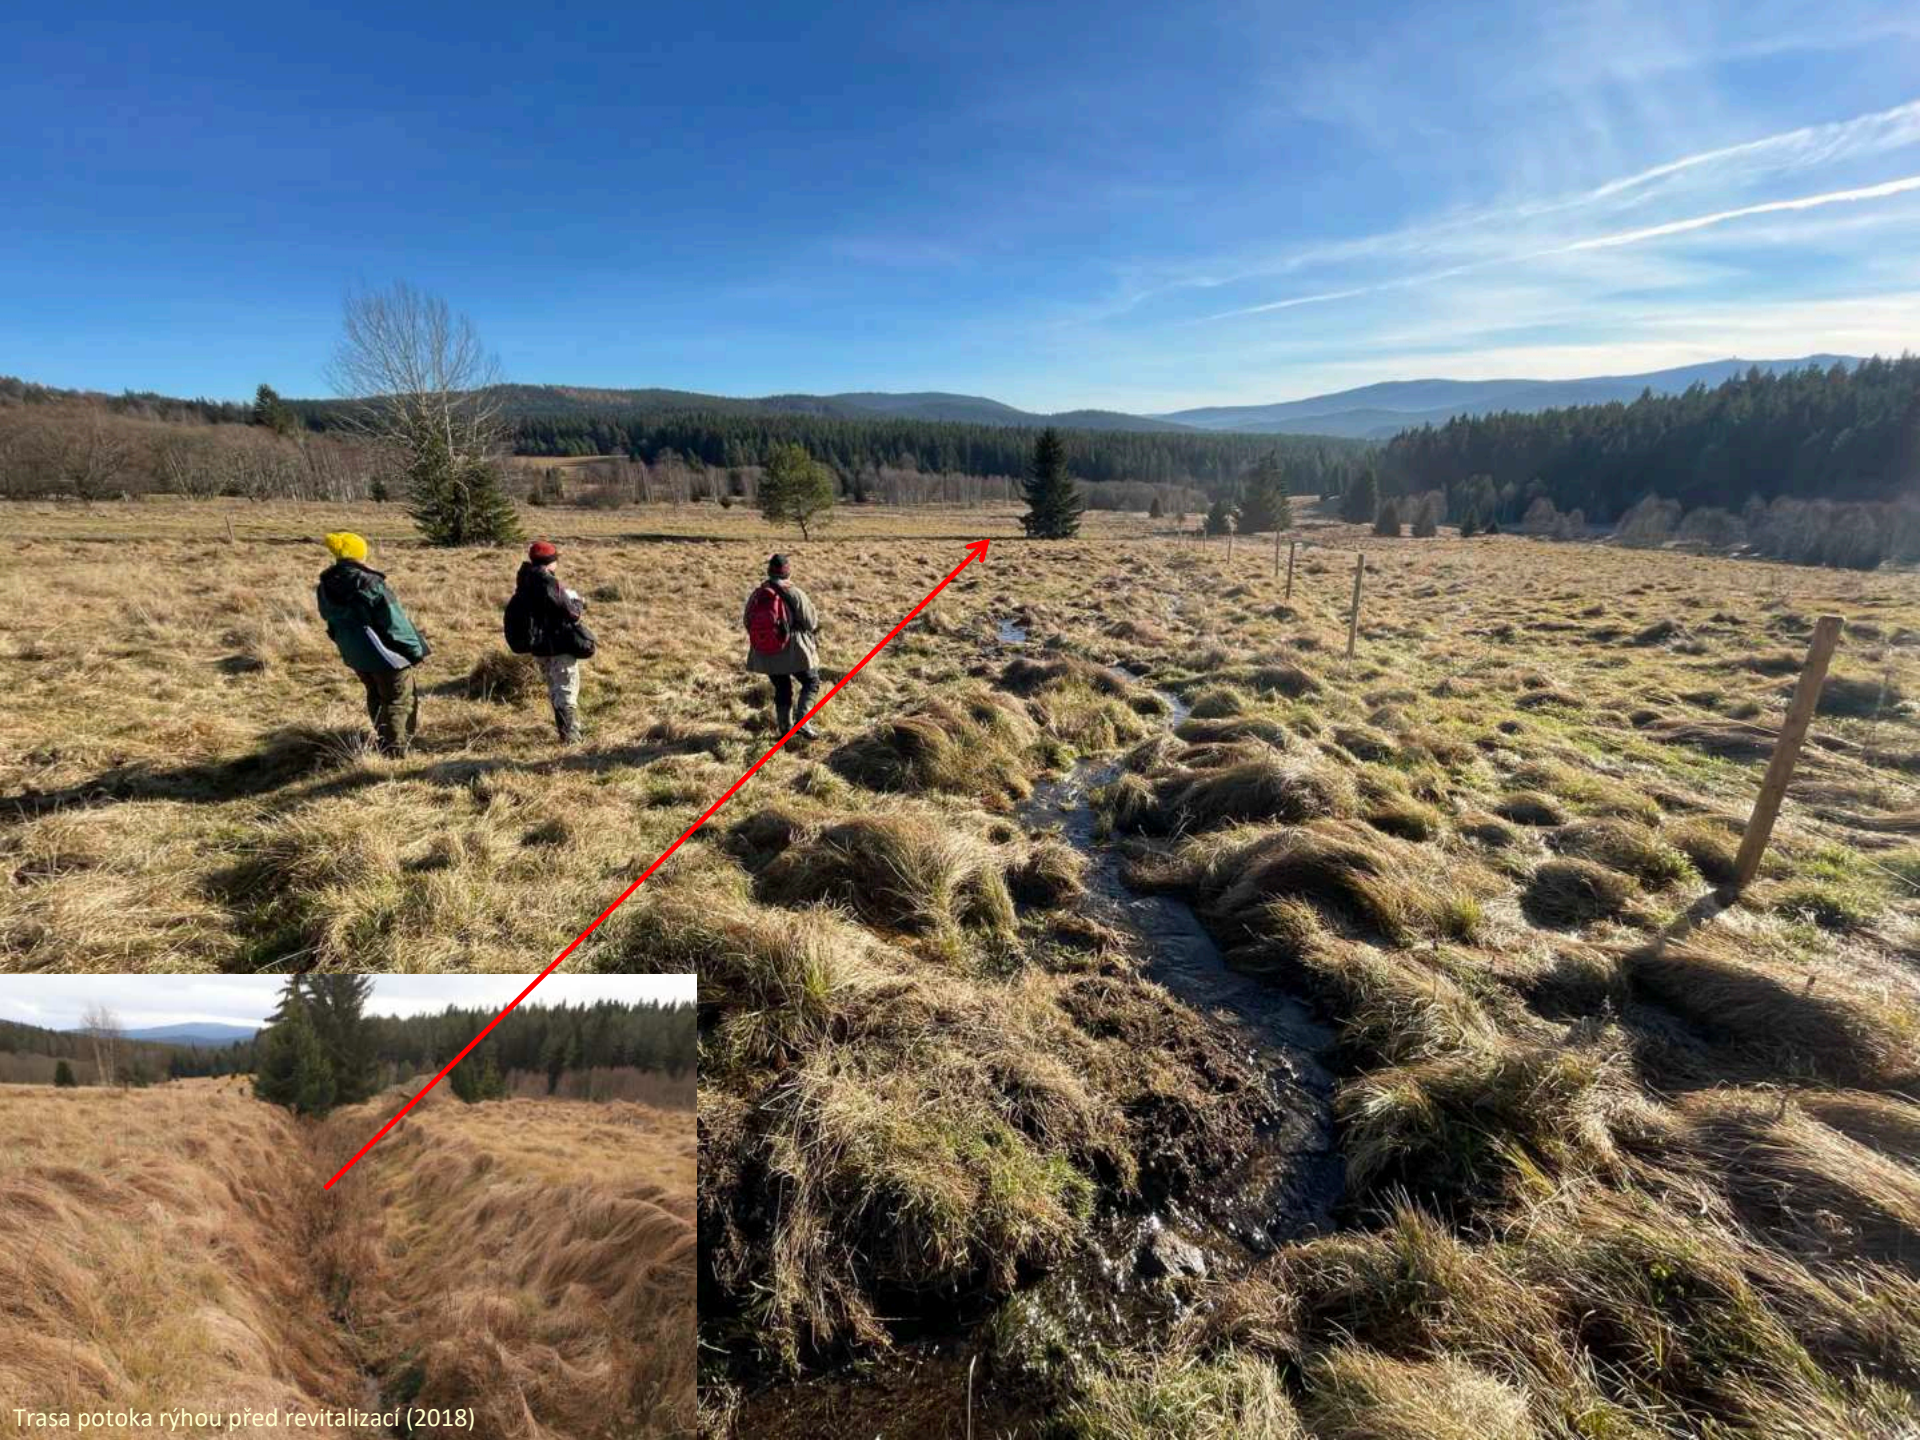
Odvodněné prameniště před revitalizací (2019)
