# Přínos pozemkových úprav pro činnosti Povodí Labe s.p.

Praktická zkušenost projektanta s výsledky KPÚ

Povodí Labe, státní podnik

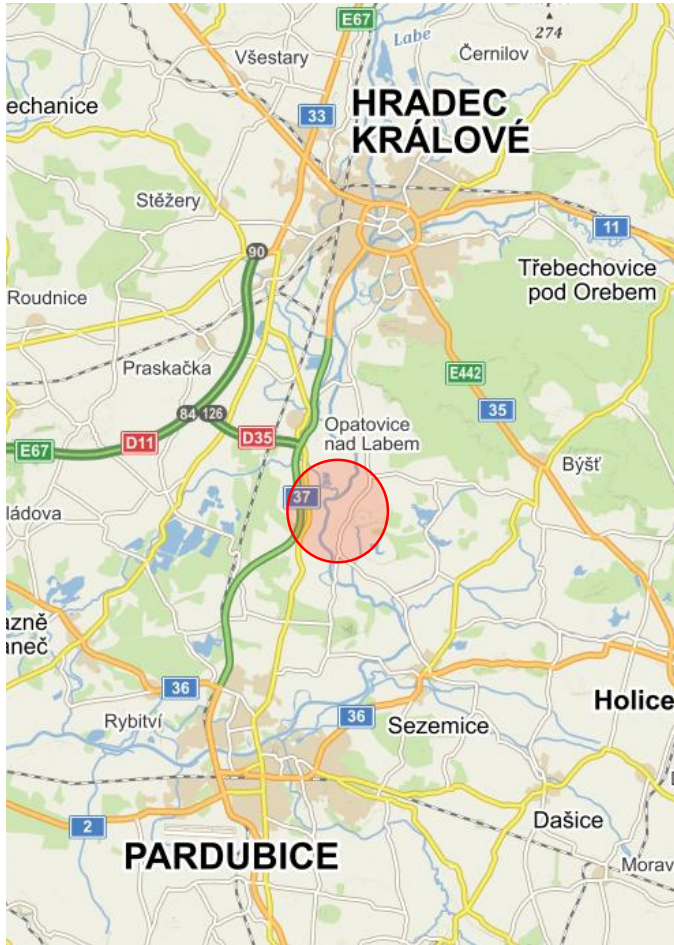
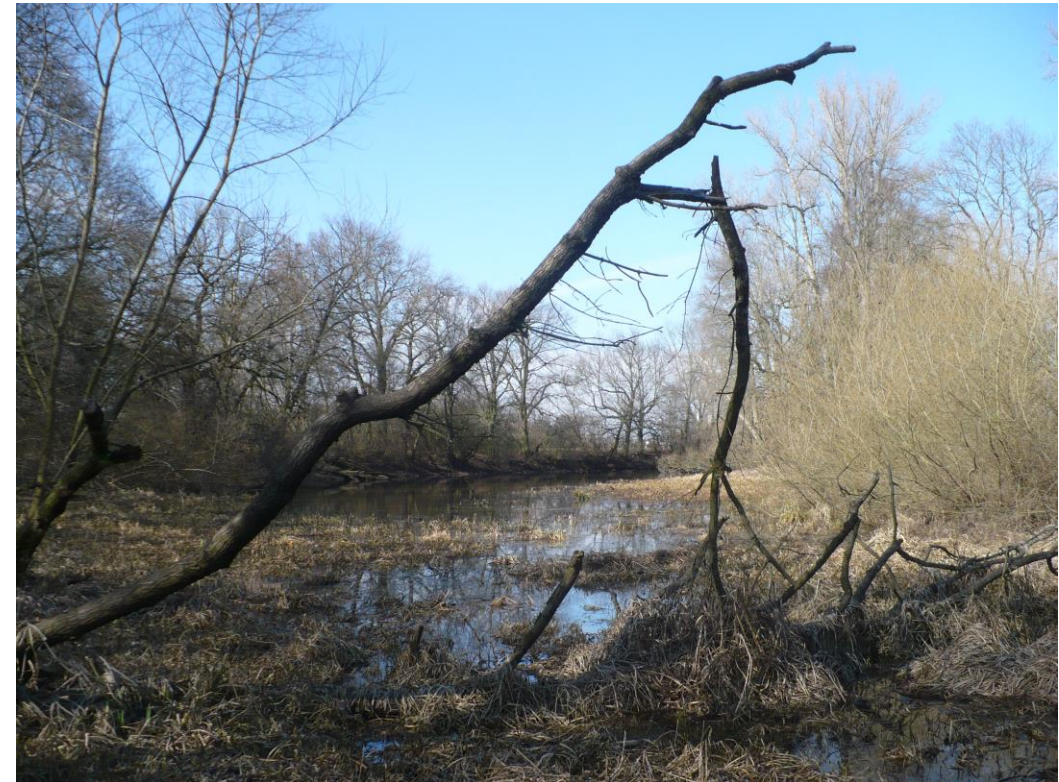
# Labe, revitalizace odstaveného ramene Tůň u Hrobic

- odbahnění a obnova napojení odstaveného labského ramene (přírodní památka) mezi Hradcem Králové a Pardubicemi
- 2019: projekční příprava (DSJ)

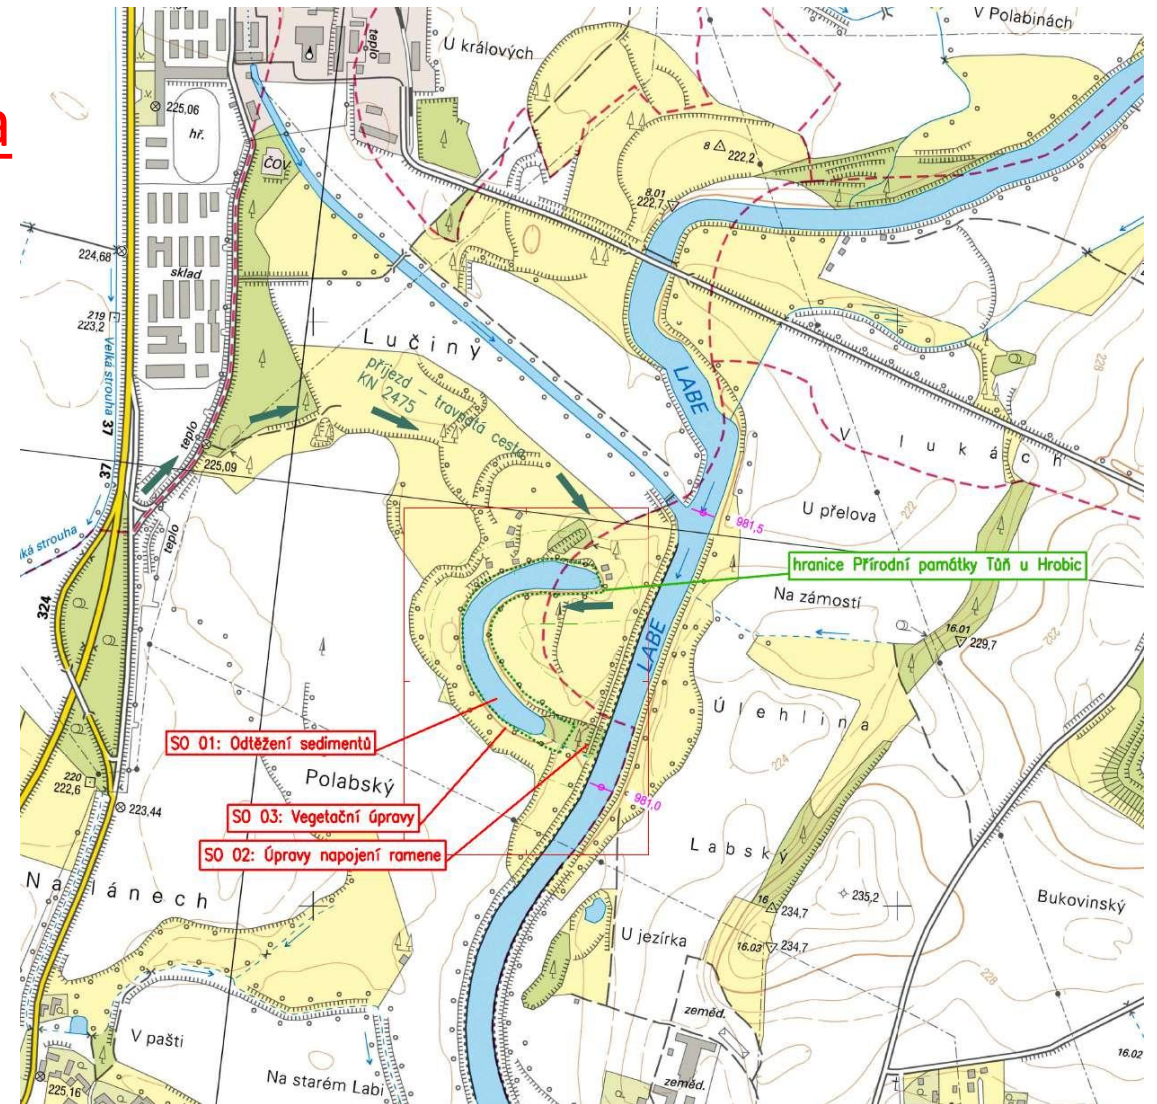
# Labe, revitalizace odstaveného ramene Tůň u Hrobic

- KPÚ Hrobice (zaps. 2012)
- vyčlenění pozemku ostatní plocha o výměře 1,1 ha pro zařízení stavby, v projektu využito jako trvalá deponie podstatné části sedimentu (12000 / 16500 m<sup>3</sup>)

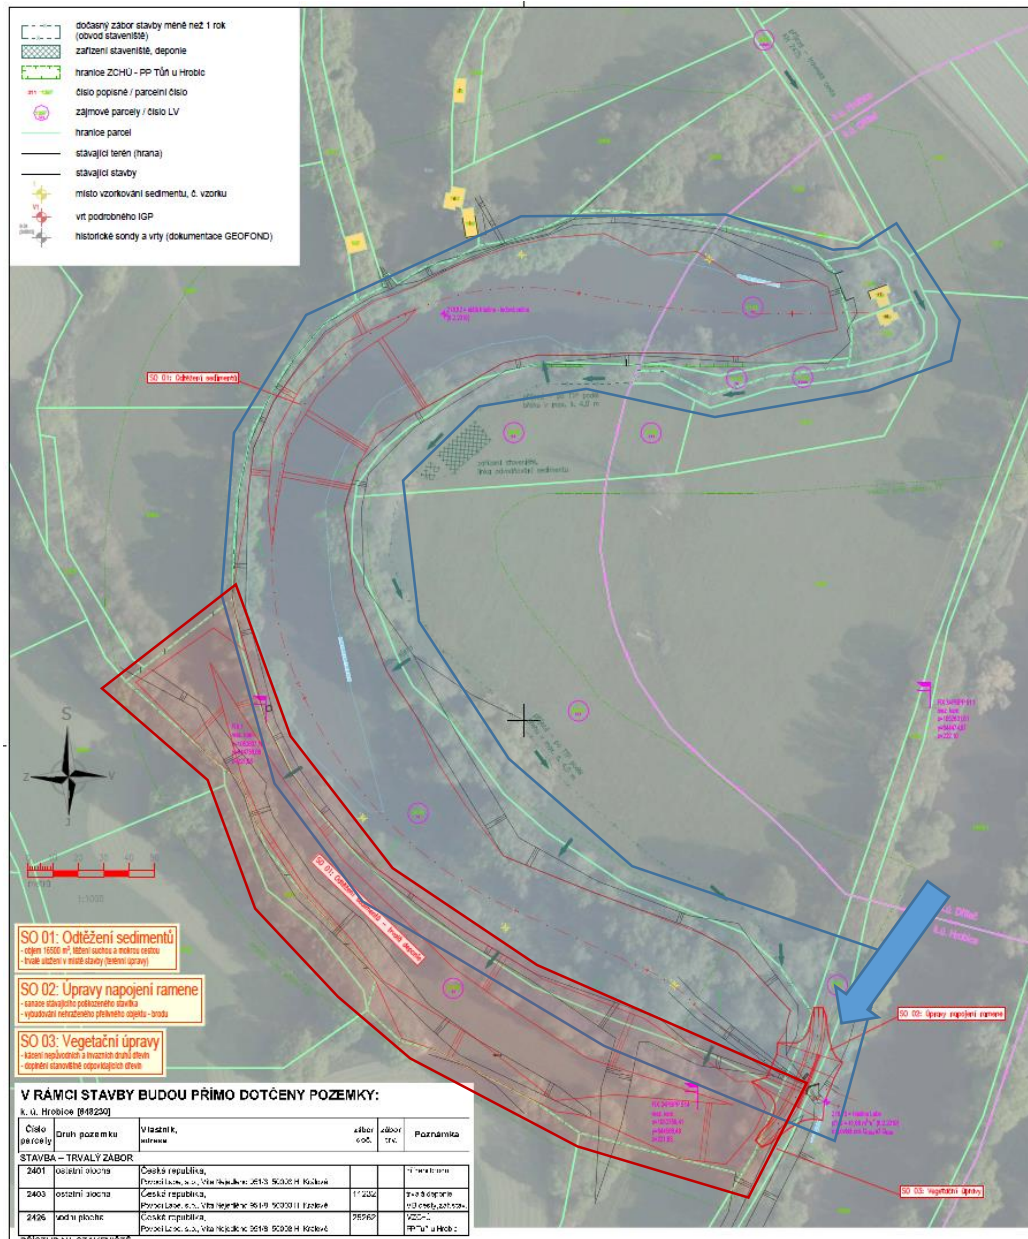
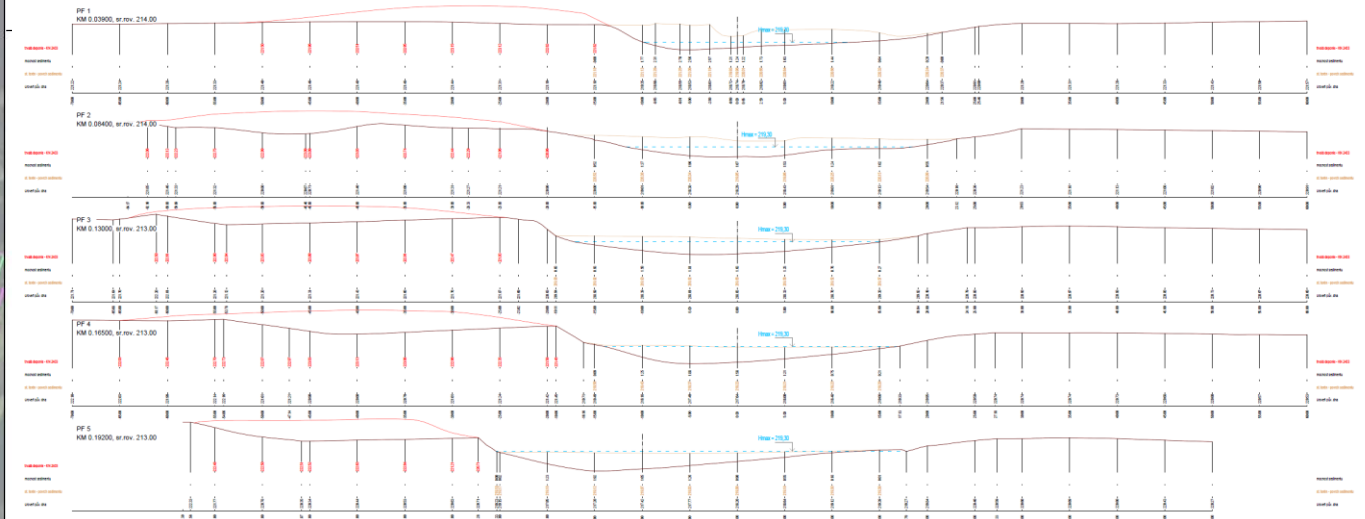
# Labe, revitalizace odstaveného ramene Tůň u Hrobic

- vyčlenění pozemku ostatní plocha o výměře 1,1 ha pro zařízení stavby, v projektu využito jako trvalá deponie podstatné části sedimentu (12000 / 16500 m<sup>3</sup>)
- pozemky v trv. záboru vypořádány do správy Povodí Labe s.p.
- přístupová cesta v obec. vlastnictví

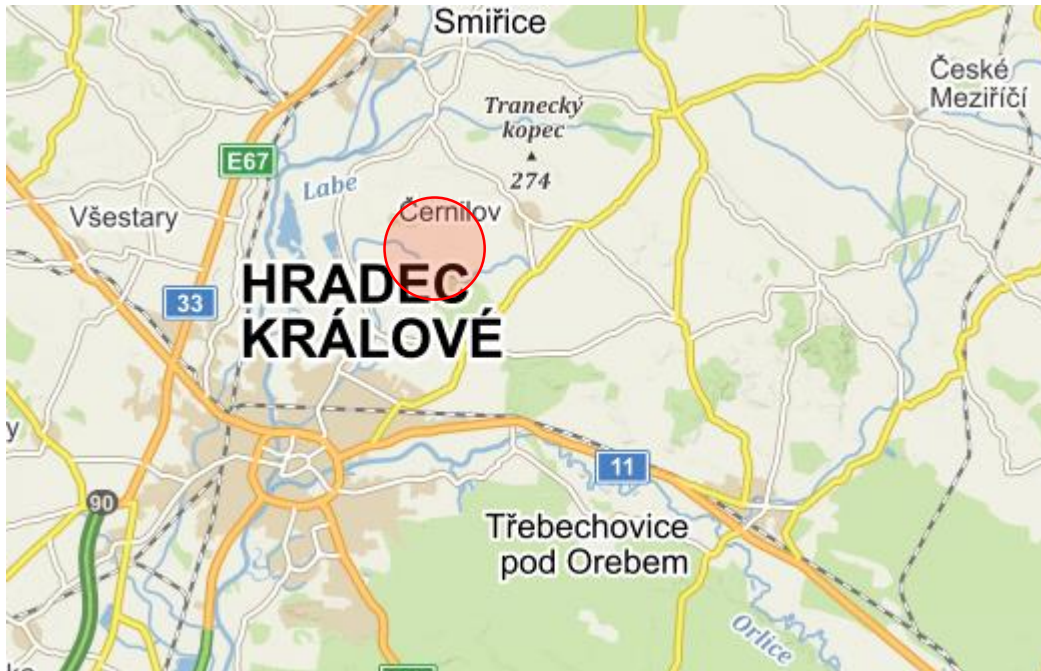
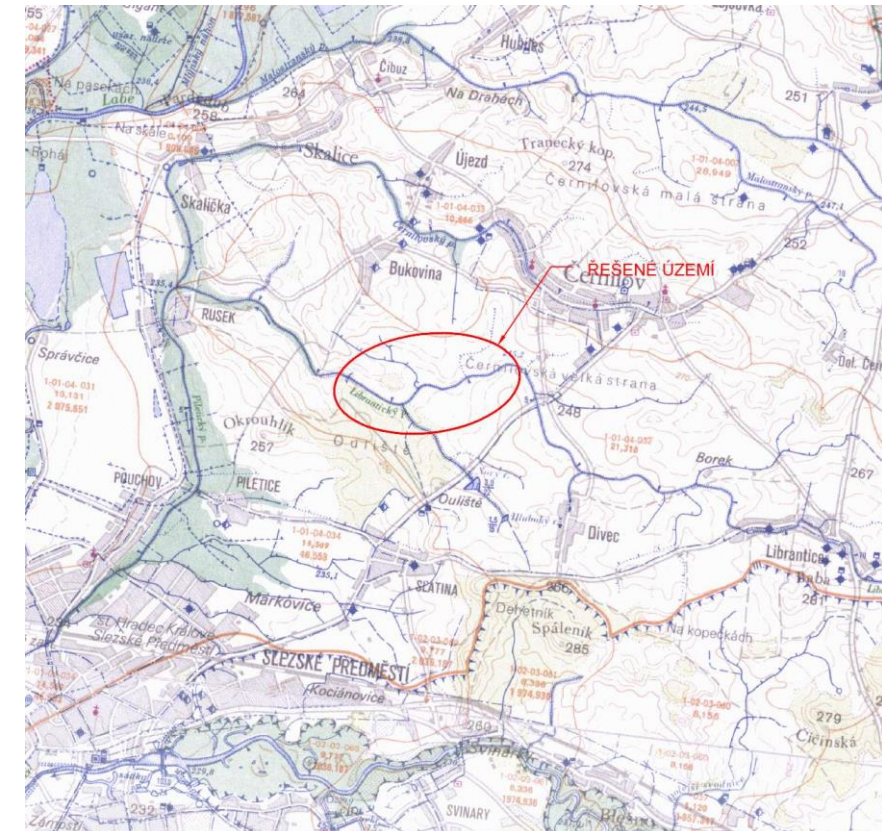
# Suchá nádrž Rusek - Bukovina

- 2012: zánik ZVHS
- 2013: KPÚ v k.ú. Bukovina u HK
- 2015: EIA (Natura 2000)
- 2019: pravomocné stavební povolení, zpracovává se PDPS
- výstavba (plán) 2020-2021

- Plocha zátopy při Q100: 60,2 ha
  - Zachycený objem při Q100: 737,6 tis. m<sup>3</sup>
  - Maximální výška hráze: 4,5 m
  - Délka hráze: 284 m
  - ochrana SV předměstí HK
- Q100=17,3 m<sup>3</sup>.s<sup>-1</sup> na Qred=2,24 m<sup>3</sup>.s<sup>-1</sup>

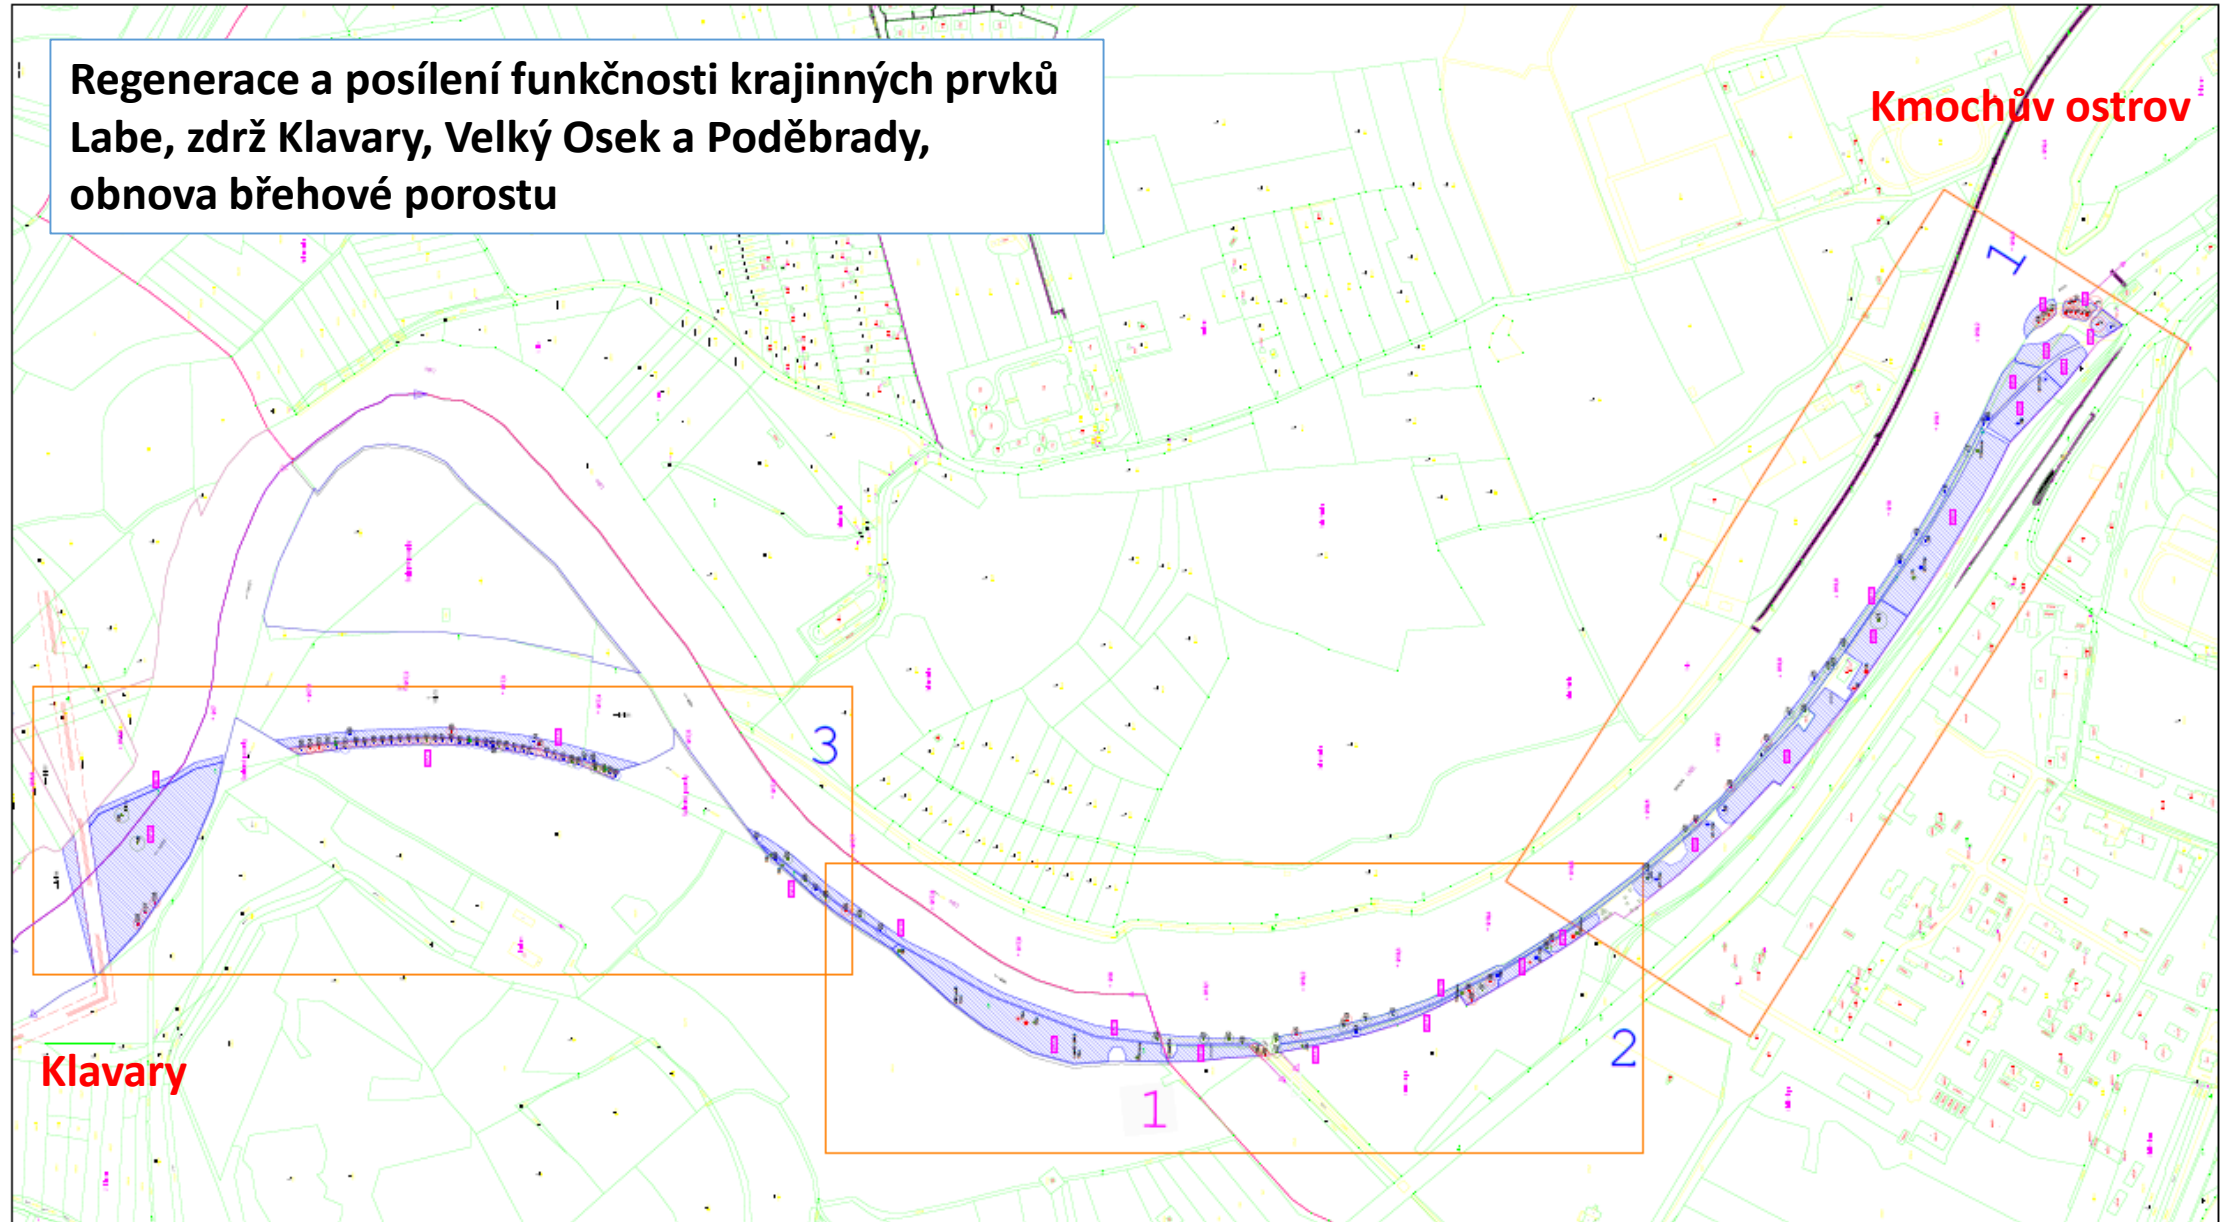
# Územní systém ekologické stability

- v zásadě každý tok zároveň prvkem ÚSES
- podnik PLa s.p. prostřednictvím závodů a středisek zajišťuje péči a dosadby stávající břehové zeleně
- nejen náhradní výsadby
- u významných vodních toků obnova i ve velkém měřítku:  
(Loučná, Novohradka, Metuje, Labe – úspěšné financování z OPŽP)
- pokud se nenavazuje na výsledky KPÚ,  
prostorové možnosti zásadně limitující
- **NELZE SE OMEZIT JEN NA NÁVRH POZEMKU DLE HRANICE ZJIŠTĚNÉ ZPH !!**

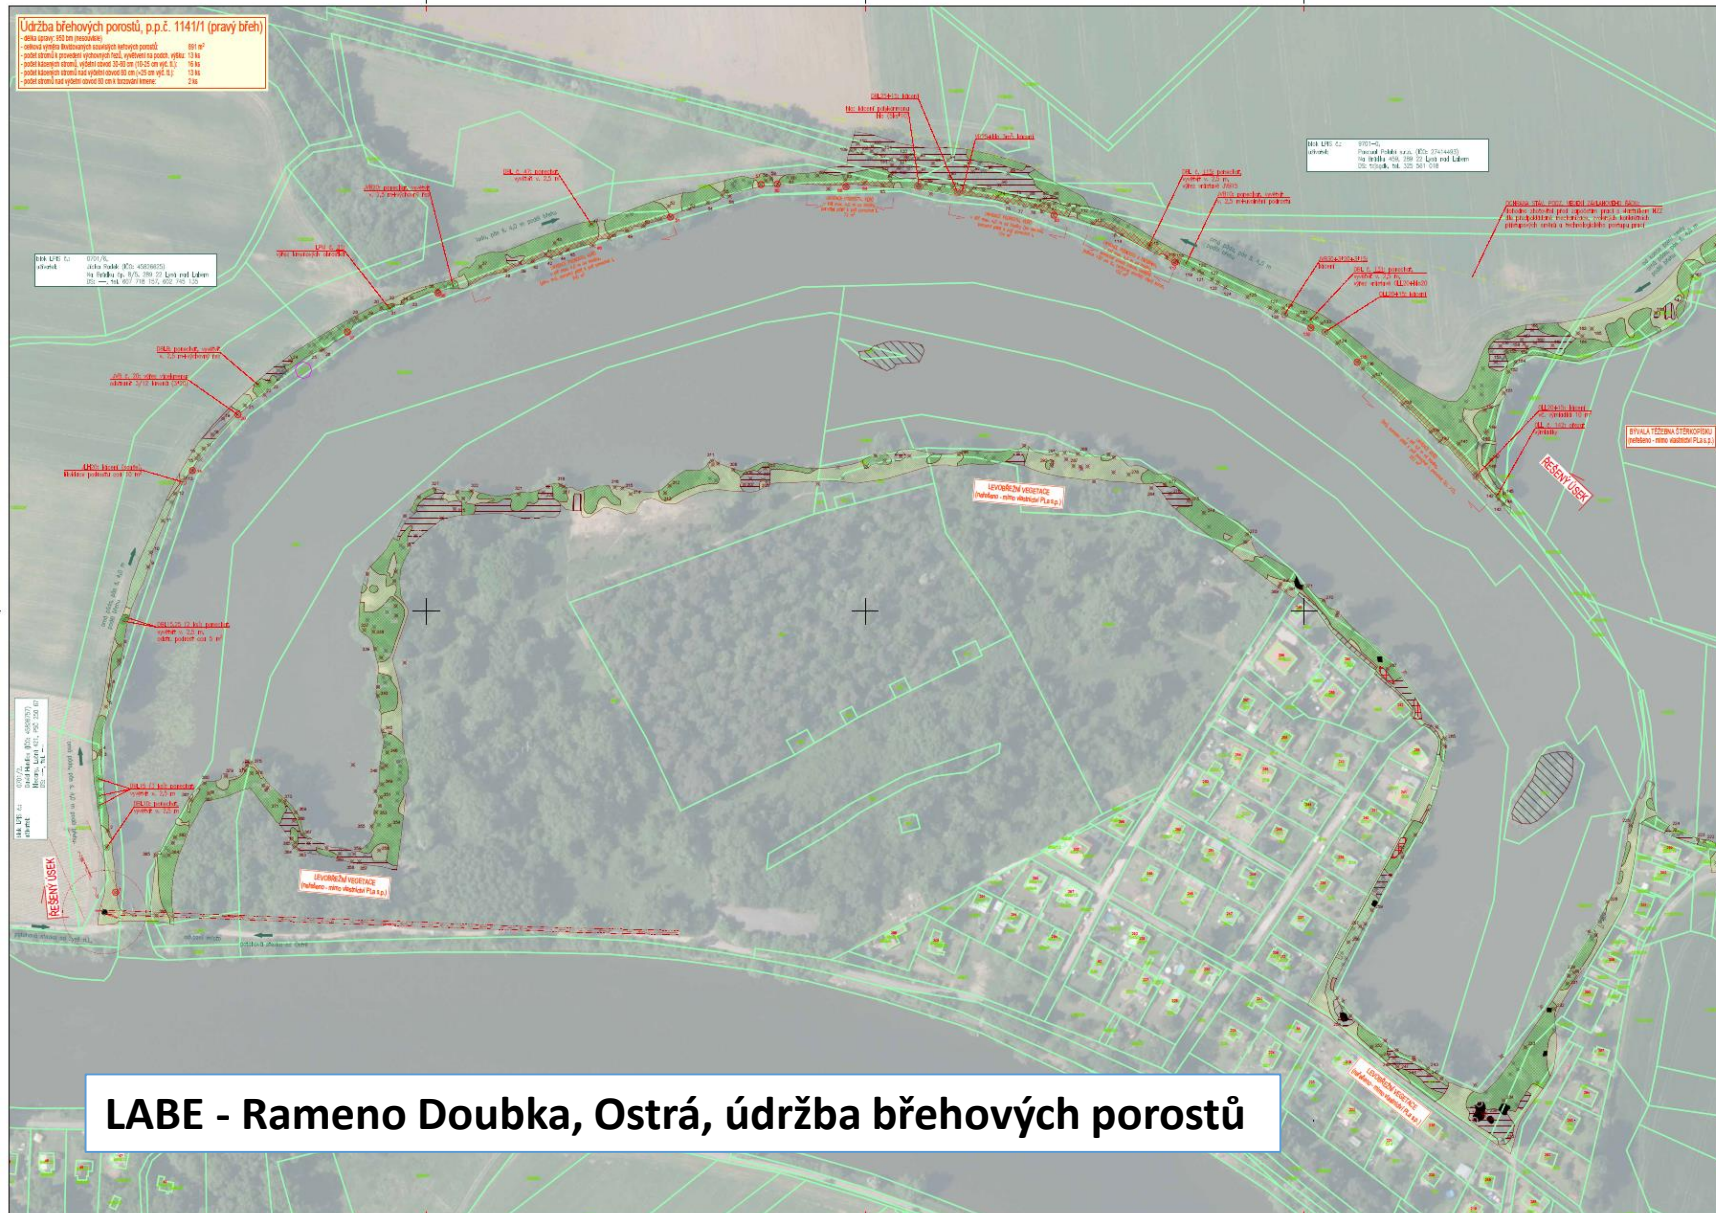
# Územní systém ekologické stability

- zaměňování min. šířky skladebného prvku za MIN. ŠÍŘKU POZEMKU - dle § 1017 Obč.Z. odstupová vzdálenost 3 m od hranice (pro porosty nad 3 m v. - porosty ÚSES násobně více)

=> vnitřní prostředí  
pouze 6-8 (10) m !!!

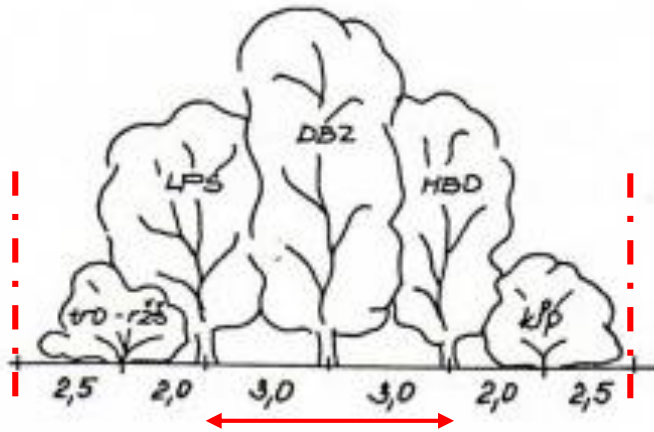
# Územní systém ekologické stability

=> těžké škody na kvalitě životního prostředí  
dlouhodobého rázu (zakonzervovaná kat. situace)

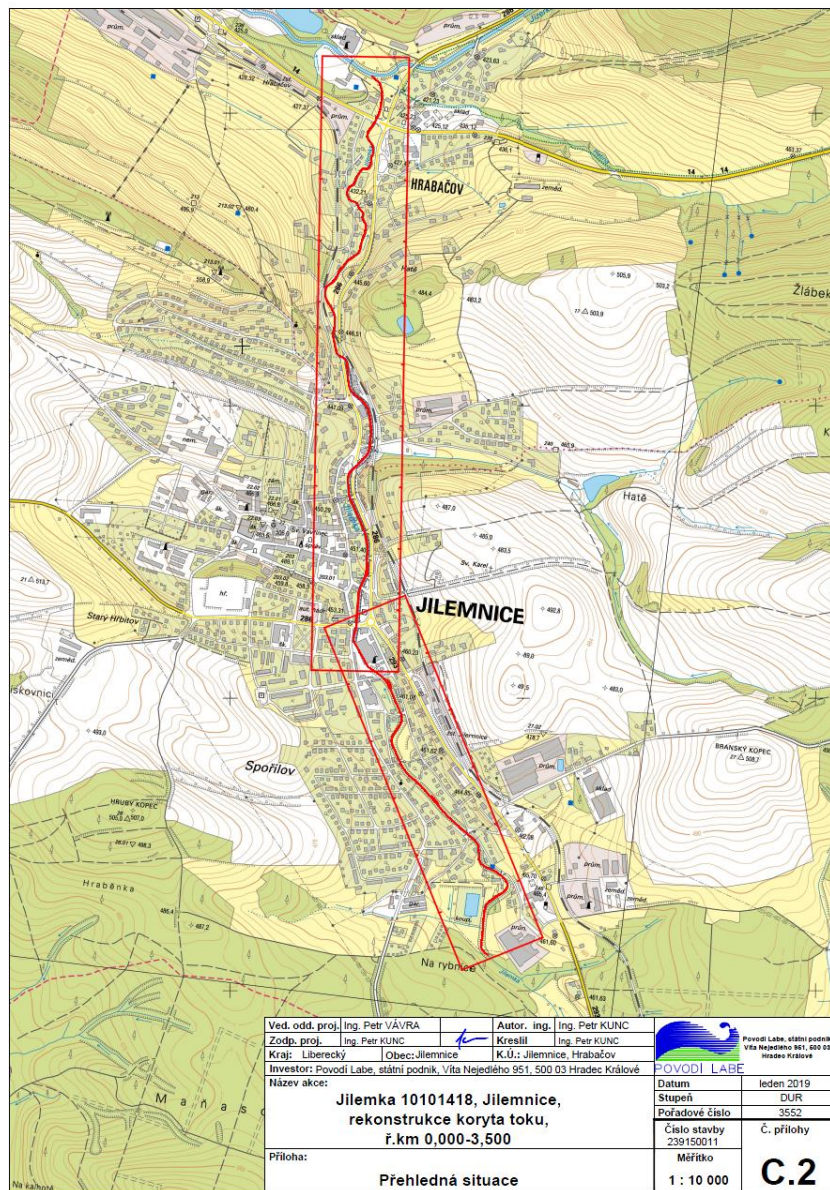
# Jilemka, Jilemnice, rekonstrukce koryta toku, ř.km 0,000-3,500

- Zkapacitnění toku v intravilánu, nutnost efektivního řešení spolu s retenční kapacitou nad městem, profil vhodný je, problém - nezahájeny KPÚ (dán podnět na Město k jednání s SPÚ), ale i kdyby - dotčená 2 k.ú. dvou odlišných samospráv, komplikované
  - 3,5 km úpravy toku v intravilánu
  - 60 dotčených vlastníků pozemků
  - 116 dotčených pozemků
  - celkem 2,34 ha dotčení trvalým zábořem

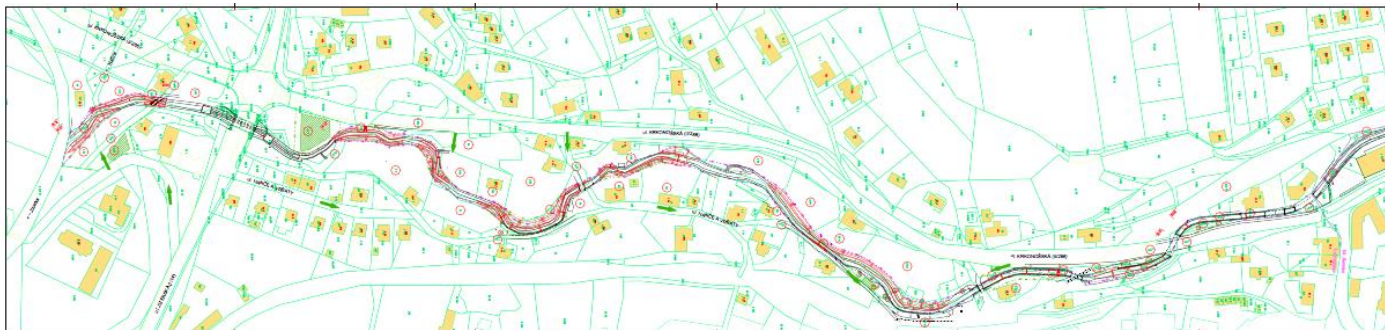
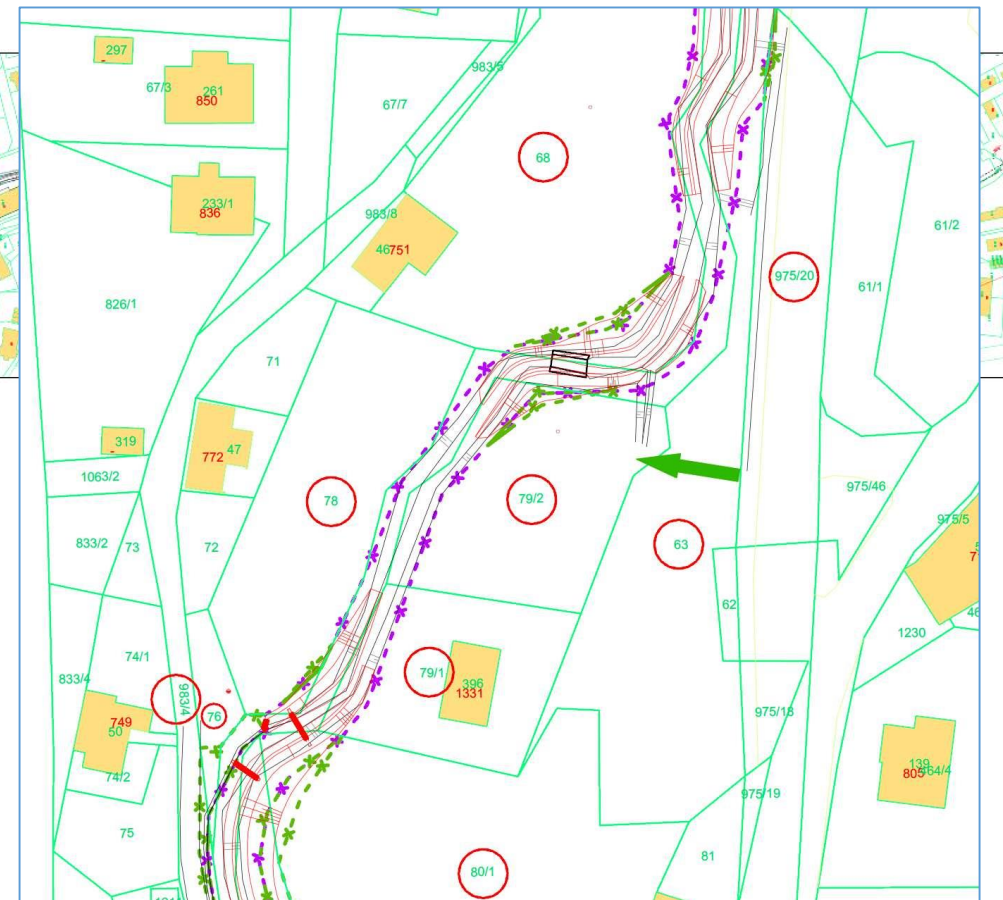
# Jilemka, Jilemnice, rekonstrukce koryta toku, ř.km 0,000-3,500

- praktická nemožnost řešení pomocí GP a jednotlivých rozhodnutí (dělení poz., ZPF v pochybnostech)
- akce se na maj. práv. pravděpodobně zastaví ...
